## 检测报告

工程名称: 2025年度九龙坡区建设工程监督检测服务项目

检测项目: 排水管道工程

排水管网性能检测报告

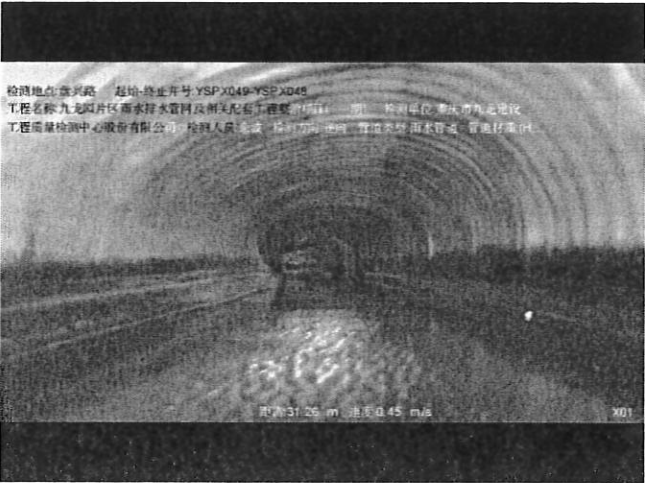
照片 3

| 31.2 | 结构性缺陷 | (BX)变形 | 1 | 1 | 1212 | 3.8 | YSPX049_YSPX048_20251209_3.png | 管道受外力挤压造成形状变异。 | | | |
