# 重庆市九龙建设工程质量检测中心股份有限公司

## 检测报告

工程名称: 2025年度九龙坡区建设工程监督检测服务项目

检测项目: 排水管道工程

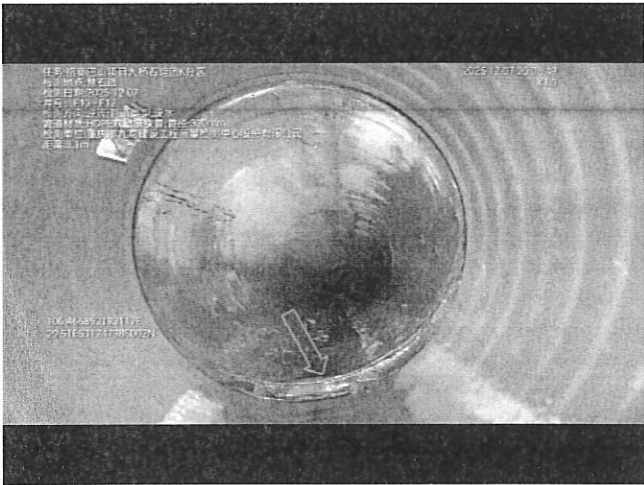
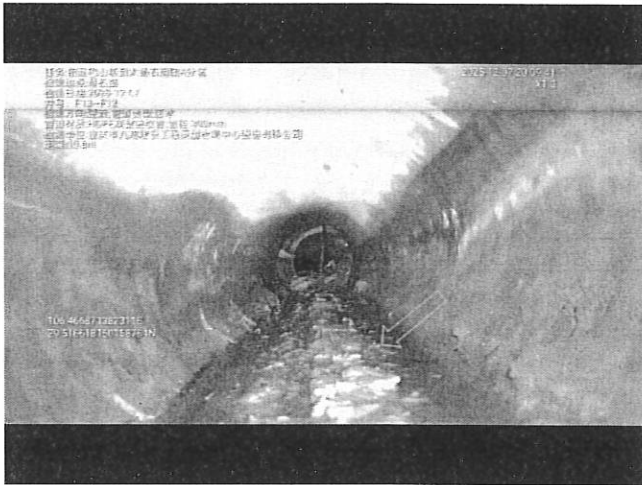
| 照片 1 | | | | | 照片 2 | | | |

| 10.6 | 功能性缺陷 | (ZW)障碍物 | 0.1 | 1 | 0507 | 2 | F13_F12_20251207_2.png | 管道内影响过流的阻挡物。 |

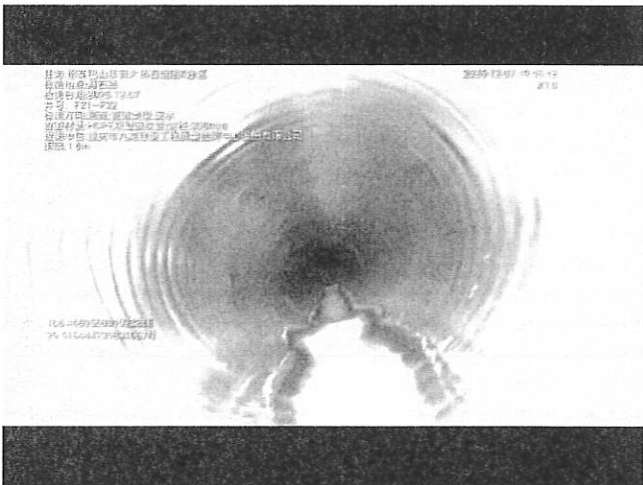
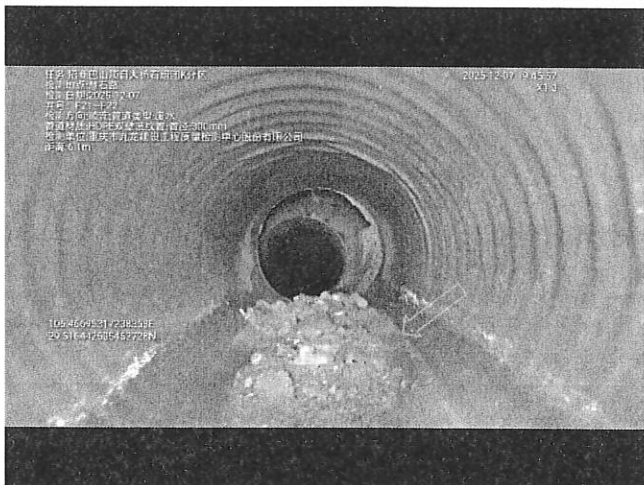
| 照片 1 | | | | 照片 2 | | | | |

| 6.3 | 功能性缺陷 | (ZW)障碍物 | 0.1 | 1 | 0507 | 1 | F21_F22_20251207_2.png | 管道内影响过流的阻挡物。 |

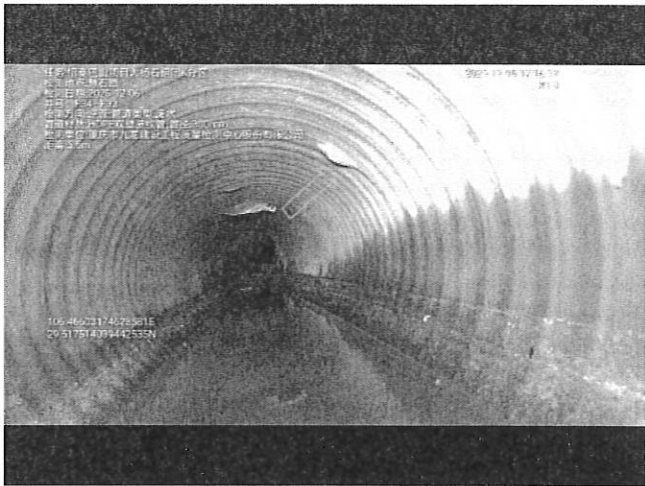
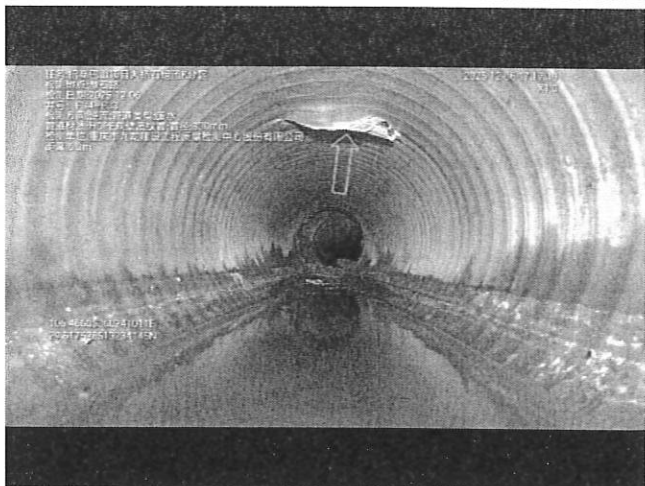
| 序号 | 管段编号 | 管径<br>(mm) | 管段材质 | 管段长度<br>(m) | 检测长度<br>(m) | 结构性缺陷 | 功能性缺陷 |
|---|---|---|---|---|---|---|---|
| 18 | F34#F33 | 300 | HDPE 双壁波纹管 | 7.7 | 7.7 | ●纵向 5.5m 处, 环向 1201 位置存在 1 级破裂。<br>●纵向 6.3m 处, 环向 1101 位置存在 2 级破裂。 | / |

| 6.3 | 结构性缺陷 | (PL)破裂 | 2 | 2 | 1101 | 0.1 | F34_F33_20251206_2.png | 管道的外部压力超过自身的承受力致使管子发生破裂。其形式有纵向、环向和复合 3 种。 | | | |

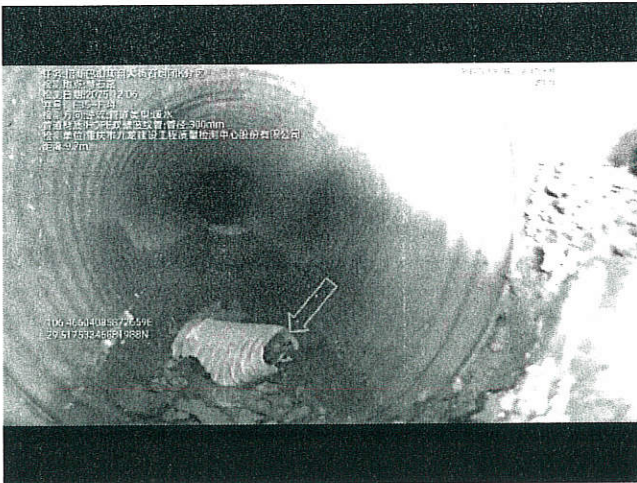
| 照片 1 | 照片 2 |

| 序号 | 管段编号 | 管径<br>(mm) | 管段材质 | 管段长度<br>(m) | 检测长度<br>(m) | 结构性缺陷 | 功能性缺陷 |
|---|---|---|---|---|---|---|---|
| 19 | F35#F34 | 300 | HDPE 双壁波纹管 | 12.5 | 12.5 | ●纵向 9m 处, 环向 0507 位置存在 1 级破裂。 | ●纵向 0.1m 处, 环向 0507 位置存在 1 级障碍物。 |

| 9 | 结构性缺陷 | (PL)破裂 | 0.5 | 1 | 0507 | 0.1 | F35_F34_20251206_2.png | 管道的外部压力超过自身的承受力致使管子发生破裂。其形式有纵向、环向和复合 3 种。 | | | |

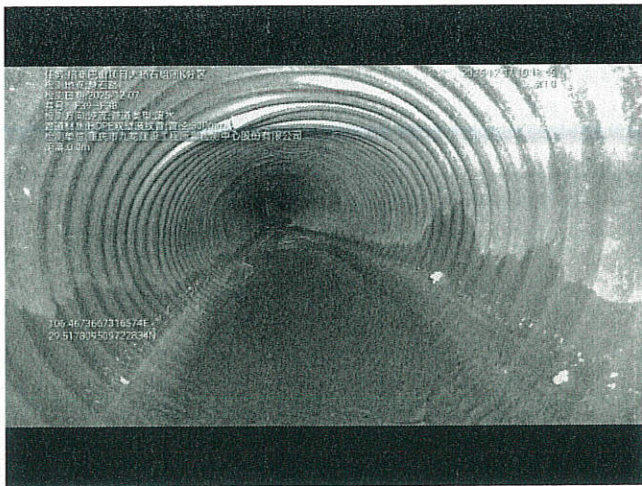
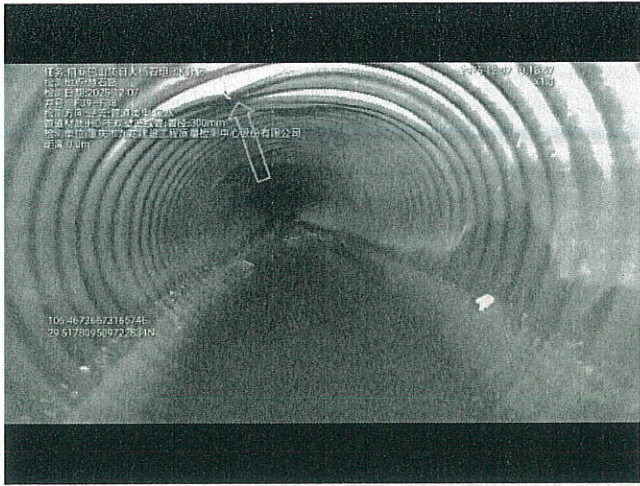
| 序号 | 管段编号 | 管径<br>(mm) | 管段材质 | 管段长度<br>(m) | 检测长度<br>(m) | 结构性缺陷 | 功能性缺陷 |
|---|---|---|---|---|---|---|---|
| 21 | F39#F38 | 300 | HDPE 双壁波纹管 | 7.6 | 7.6 | ●纵向 0.2m 处, 环向 1212 位置存在 1 级变形。<br>●纵向 0.5m 处, 环向 1112 位置存在 1 级破裂。<br>●纵向 2m 处, 环向 0506 位置存在 1 级破裂。 | / |

| 2 | 结构性缺陷 | (PL)破裂 | 0.5 | 1 | 0506 | 0.1 | F39_F38_20251207_3.png | 管道的外部压力超过自身的承受力致使管子发生破裂。其形式有纵向、环向和复合 3 种。 | | | |

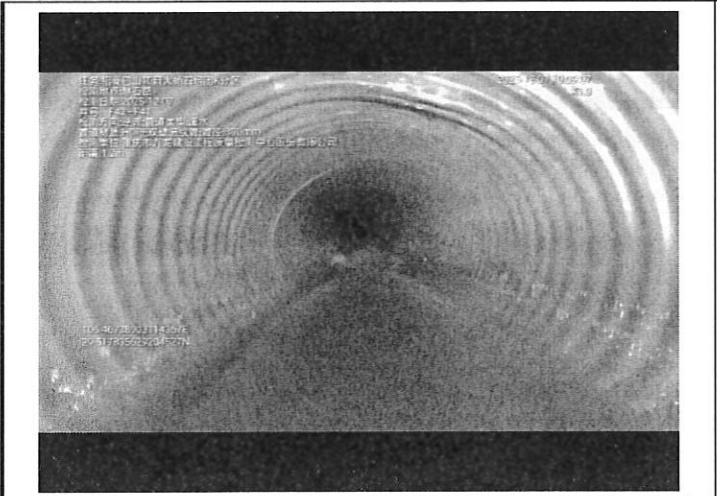
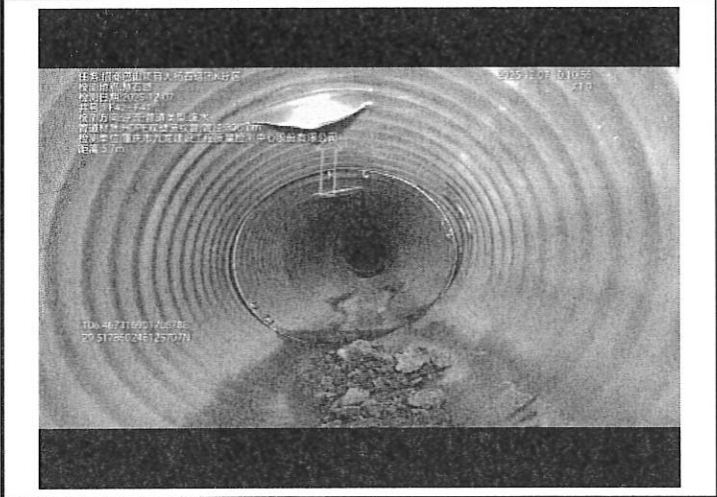
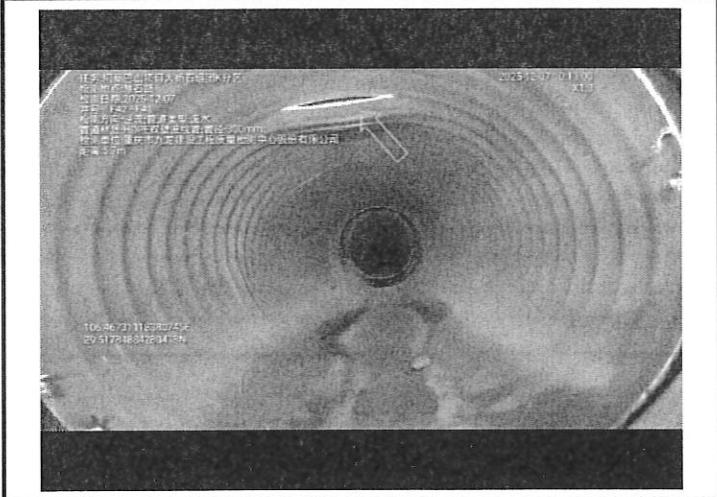
| 序号 | 管段编号 | 管径<br>(mm) | 管段材质 | 管段长度<br>(m) | 检测长度<br>(m) | 结构性缺陷 | 功能性缺陷 |
|---|---|---|---|---|---|---|---|
| 24 | F42#F41 | 300 | HDPE 双壁波纹管 | 8.1 | 8.1 | ●纵向 1.2m 处, 环向 1212 位置存在 1 级变形。<br>●纵向 2.7m 处, 环向 0506 位置存在 1 级破裂。<br>●纵向 5.7m 处, 环向 1112 位置存在 1 级破裂。<br>●纵向 5.9m 处, 环向 1212 位置存在 1 级变形。<br>●纵向 6m 处, 环向 1112 位置存在 1 级破裂。 | / |

| 6 | 结构性缺陷 | (PL)破裂 | 0.5 | 1 | 1112 | 0.1 | F42_F41_20251207_5.png | 管道的外部压力超过自身的承受力致使管子发生破裂。其形式有纵向、环向和复合 3 种。 | | | |

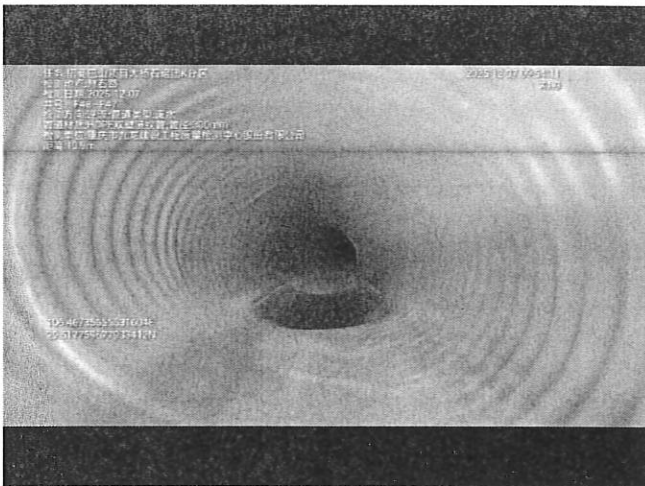
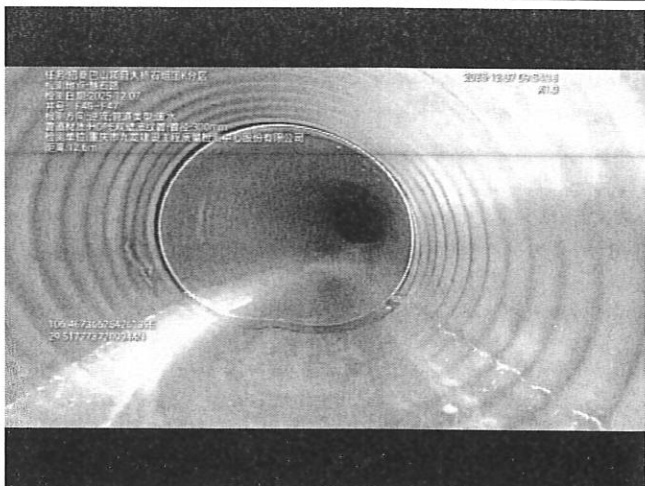
| 照片 1 | | | | | | 照片 2 | | | | | |

| 33.6 | 结构性缺陷 | (BX)变形 | 2 | 2 | 1212 | 1.4 | F48_F47_20251207_6.png | 管道受外力挤压造成形状变异。 | | | |

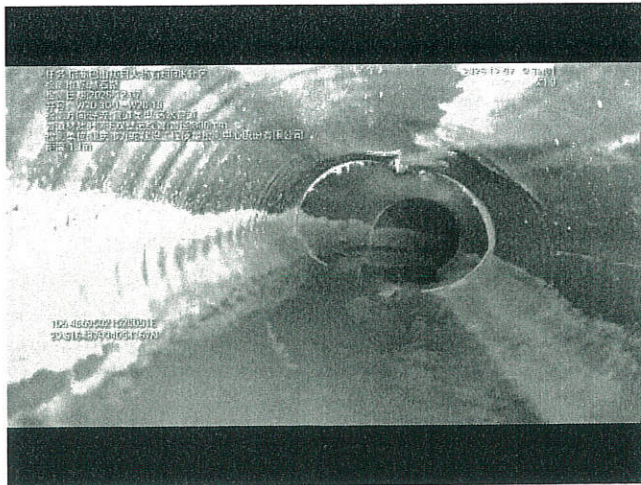
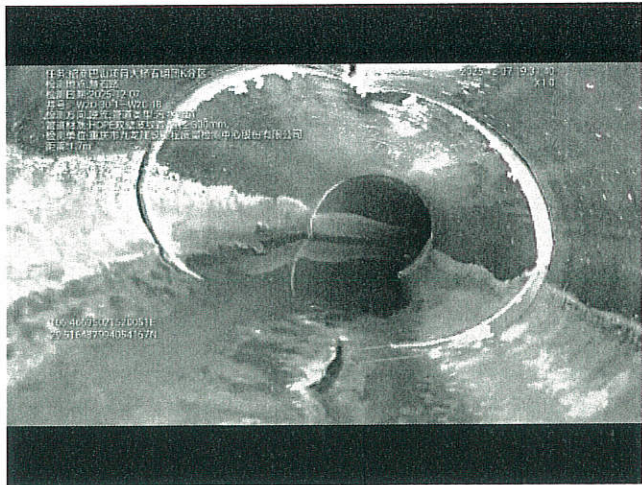
| 序号 | 管段编号 | 管径<br>(mm) | 管段材质 | 管段长度<br>(m) | 检测长度<br>(m) | 结构性缺陷 | 功能性缺陷 |
|---|---|---|---|---|---|---|---|
| 53 | W20-30-1#W20-18 | 300 | HDPE 双壁波纹管 | 7.2 | 7.2 | ●纵向 1.1m 处, 环向 1212 位置存在 2 级变形。<br>●纵向 1.7m 处, 环向 0506 位置存在 2 级破裂。<br>●纵向 1.7m 处, 环向 1112 位置存在 2 级破裂。 | / |

| 1.7 | 结构性缺陷 | (PL)破裂 | 2 | 2 | 1112 | 0.3 | W20-30-1_W20-18_20251207_3.png | 管道的外部压力超过自身的承受力致使管子发生破裂。其形式有纵向、环向和复合 3 种。 |

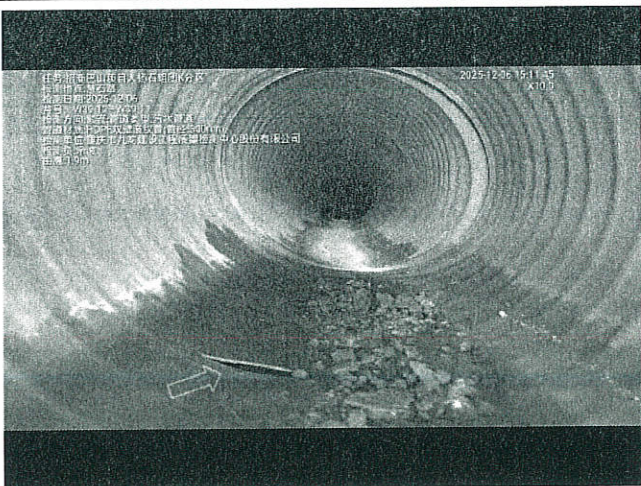
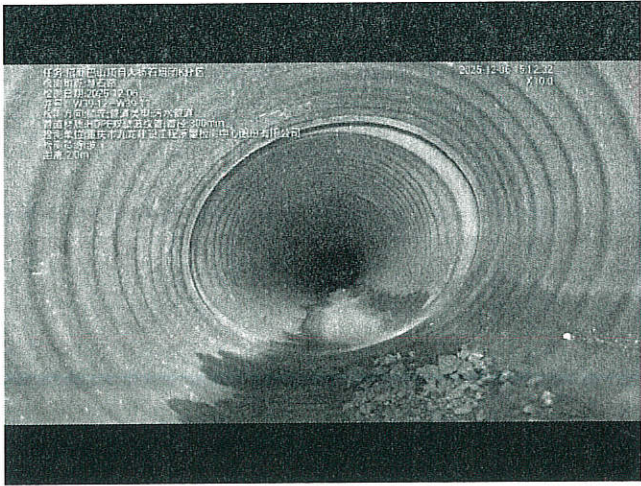
| 序号 | 管段编号 | 管径<br>(mm) | 管段材质 | 管段长度(m) | 检测长度(m) | 结构性缺陷 | 功能性缺陷 |
|---|---|---|---|---|---|---|---|
| 74 | W39-12#W39-11 | 300 | HDPE 双壁波纹管 | 8 | 8 | ●纵向 2m 处, 环向 0607 位置存在 1 级破裂。<br>●纵向 2m 处, 环向 1212 位置存在 1 级变形。 | / |

| 2 | 结构性缺陷 | (BX)变形 | 1 | 1 | 1212 | 0.6 | W39-12_W39-11_20251206_2.png | 管道受外力挤压造成形状变异。 | |

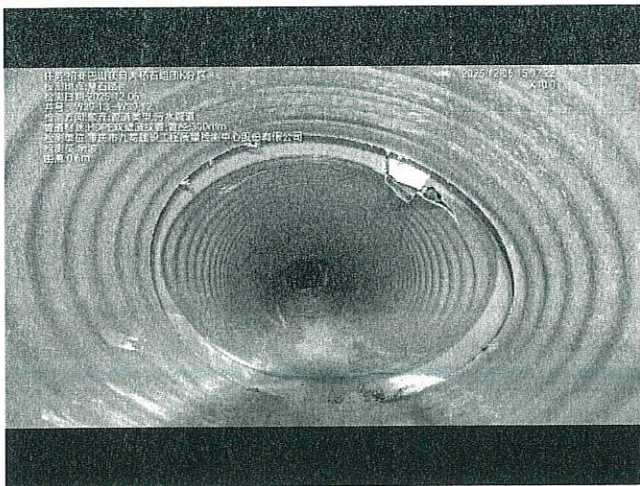
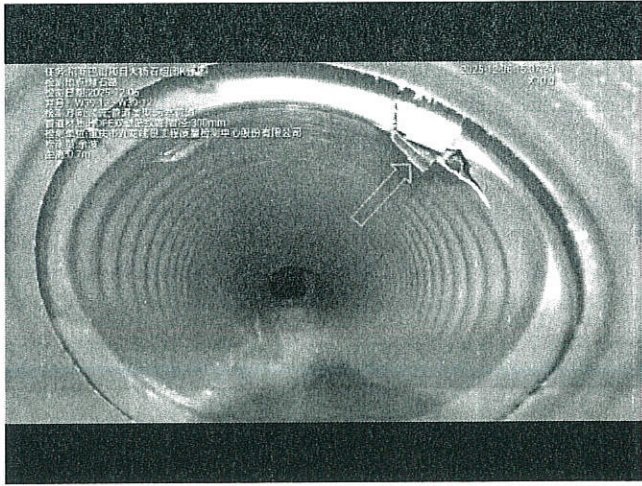
| 序号 | 管段编号 | 管径<br>(mm) | 管段材质 | 管段长度(m) | 检测长度(m) | 结构性缺陷 | 功能性缺陷 |
|---|---|---|---|---|---|---|---|
| 76 | W39-13#W39-12 | 300 | HDPE 双壁波纹管 | 4.7 | 4.7 | ●纵向 0.6m 处, 环向 1212 位置存在 2 级变形。<br>●纵向 1.1m 处, 环向 0102 位置存在 2 级破裂。 | / |

| 1.1 | 结构性缺陷 | (PL)破裂 | 2 | 2 | 0102 | 0.1 | W39-13_W39-12_20251206_2.png | 管道的外部压力超过自身的承受力致使管子发生破裂。其形式有纵向、环向和复合 3 种。 | |

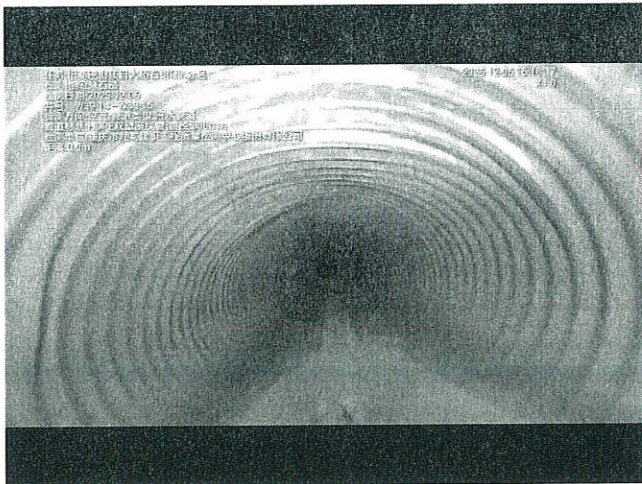
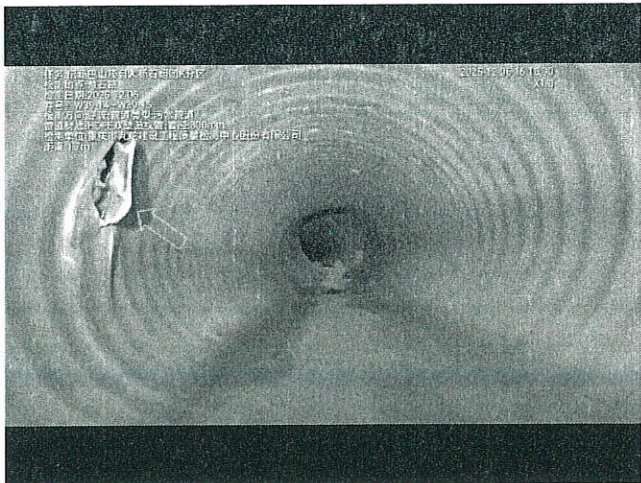
| 序号 | 管段编号 | 管径<br>(mm) | 管段材质 | 管段长度(m) | 检测长度(m) | 结构性缺陷 | 功能性缺陷 |
|---|---|---|---|---|---|---|---|
| 78 | W39-14#W39-15 | 300 | HDPE 双壁波纹管 | 5 | 5 | ●纵向 0.2m 处, 环向 1212 位置存在 1 级变形。<br>●纵向 2m 处, 环向 0910 位置存在 1 级破裂。 | / |

| 2 | 结构性缺陷 | (PL)破裂 | 0.5 | 1 | 0910 | 0.1 | W39-14_W39-15_20251206_2.png | 管道的外部压力超过自身的承受力致使管子发生破裂。其形式有纵向、环向和复合 3 种。 |

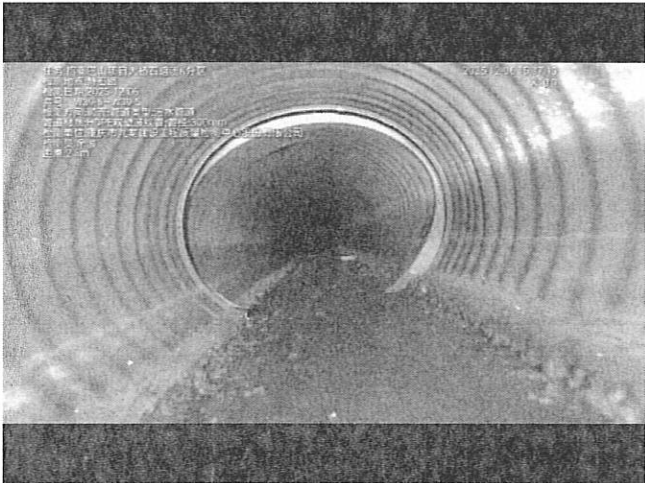
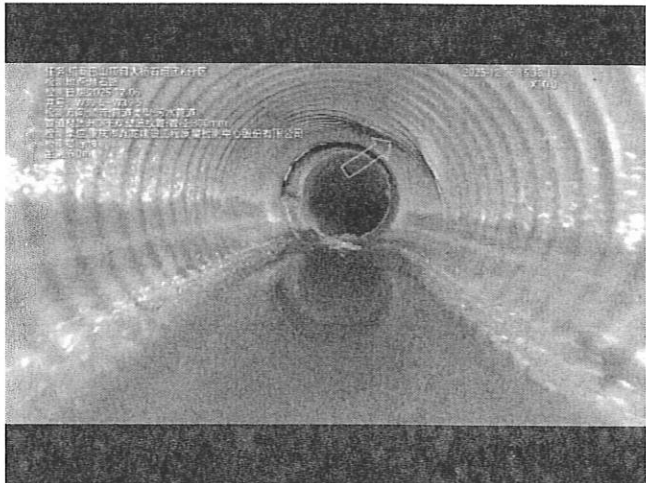
| 照片 1 | | | | | 照片 2 | | | |

| 6.6 | 结构性缺陷 | (BX)变形 | 1 | 1 | 0903 | 0.3 | W39-6_W39-5_20251206_2.png | 管道受外力挤压造成形状变异。 |

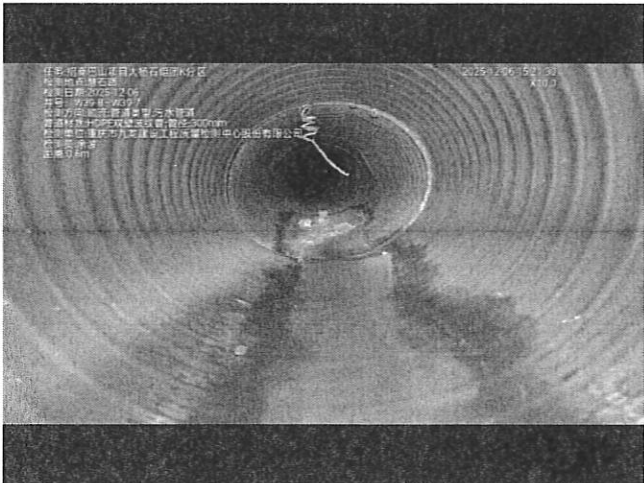
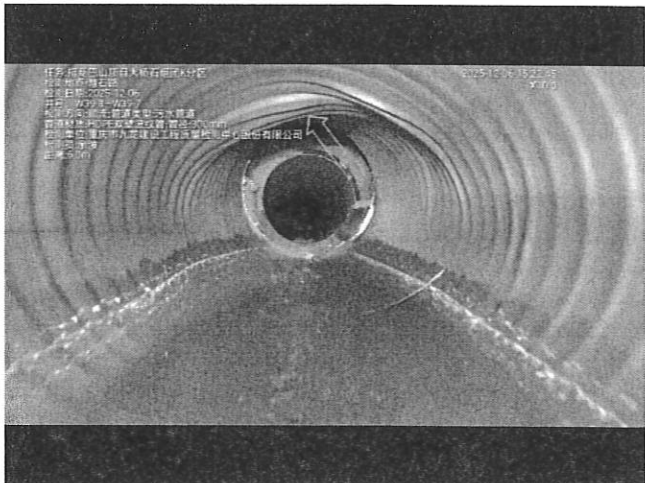
| 6.5 | 结构性缺陷 | (BX)变形 | 1 | 1 | 1212 | 0.5 | W39-8_W39-7_20251206_2.png | 管道受外力挤压造成形状变异。 |

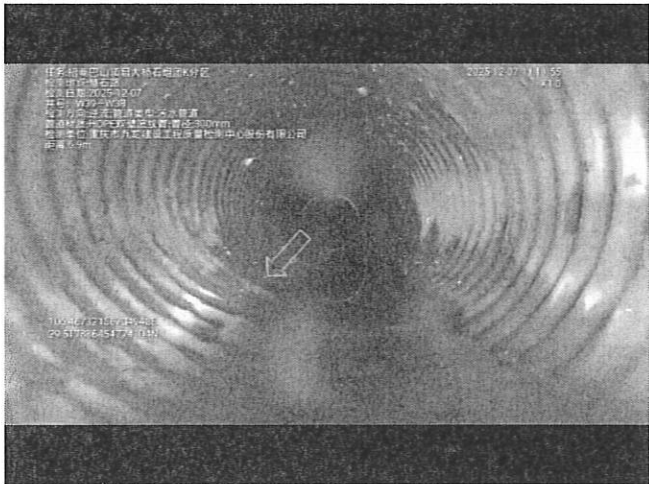
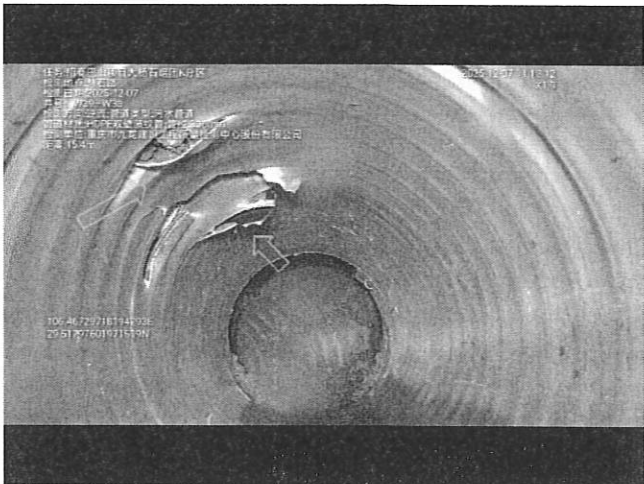
| 照片 1 | 照片 2 |

| 序号 | 管段编号 | 管径<br>(mm) | 管段材质 | 管段长度<br>(m) | 检测长度<br>(m) | 结构性缺陷 | 功能性缺陷 |
|---|---|---|---|---|---|---|---|
| 91 | W39#W38 | 300 | HDPE 双壁波纹管 | 16.3 | 16.3 | ●纵向 6.9m 处, 环向 0309 位置存在 1 级变形。<br>●纵向 15.4m 处, 环向 1012 位置存在 2 级破裂。 | / |

| 15.4 | 结构性缺陷 | (PL)破裂 | 2 | 2 | 1012 | 0.4 | W39_W38_20251207_2.png | 管道的外部压力超过自身的承受力致使管子发生破裂。其形式有纵向、环向和复合 3 种。 |

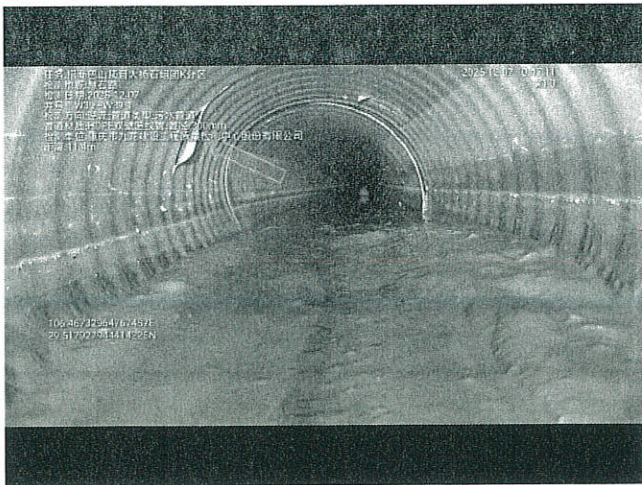
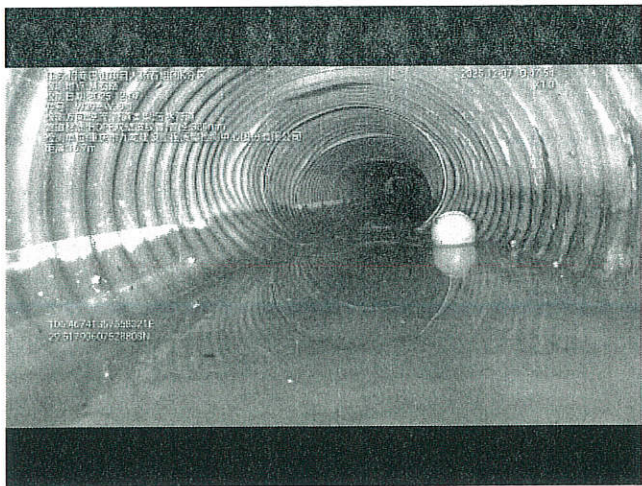
| 序号 | 管段编号 | 管径<br>(mm) | 管段材质 | 管段长度<br>(m) | 检测长度<br>(m) | 结构性缺陷 | 功能性缺陷 |
|---|---|---|---|---|---|---|---|
| 92 | W39#W39-1 | 300 | HDPE 双壁波纹管 | 31.1 | 31.1 | ●纵向 11.3m 处, 环向 1011 位置存在 2 级破裂。<br>●纵向 16.7m 处, 环向 1212 位置存在 1 级变形。<br>●纵向 22.1m 处, 环向 1212 位置存在 1 级变形。 | / |

| 22.1 | 结构性缺陷 | (BX)变形 | 1 | 1 | 1212 | 1 | W39_W39-1_20251207_3.png | 管道受外力挤压造成形状变异。 | | | |

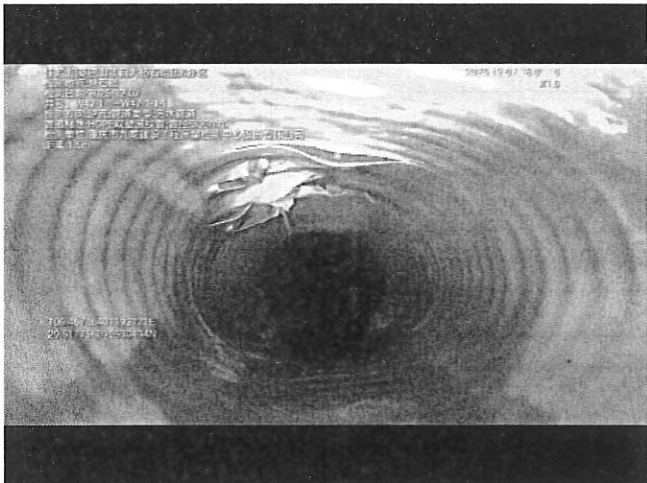
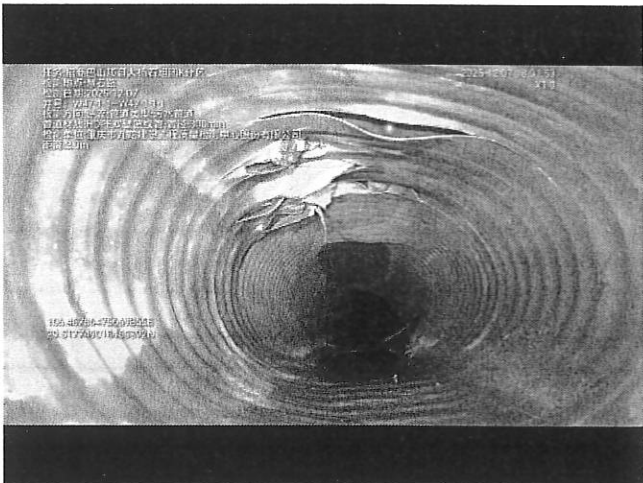
| 序号 | 管段编号 | 管径<br>(mm) | 管段材质 | 管段长度<br>(m) | 检测长度<br>(m) | 结构性缺陷 | 功能性缺陷 |
|---|---|---|---|---|---|---|---|
| 102 | W47-1-1#W47-1-1-1 | 300 | HDPE 双壁波纹管 | 12.2 | 12.2 | ●纵向 1.5m 处, 环向 1212 位置存在 2 级变形。<br>●纵向 2m 处, 环向 1001 位置存在 2 级破裂。 | / |

| 2 | 结构性缺陷 | (PL)破裂 | 2 | 2 | 1001 | 0.6 | W47-1-1_W47-1-1-1_20251207_2.png | 管道的外部压力超过自身的承受力致使管子发生破裂。其形式有纵向、环向和复合 3 种。 |

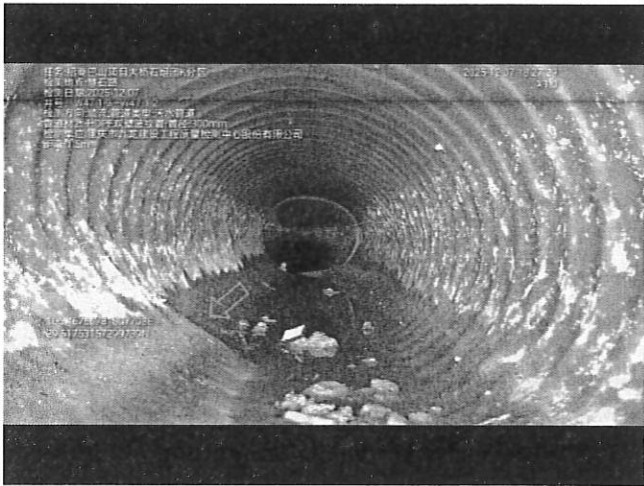
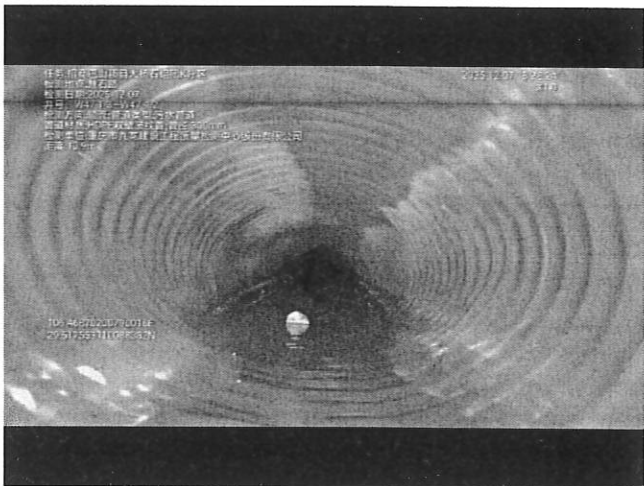
| 10.9 | 结构性缺陷 | (BX)变形 | 1 | 1 | 1212 | 3.5 | W47-1-3_W47-1-2_20251207_2.png | 管道受外力挤压造成形状变异。 |

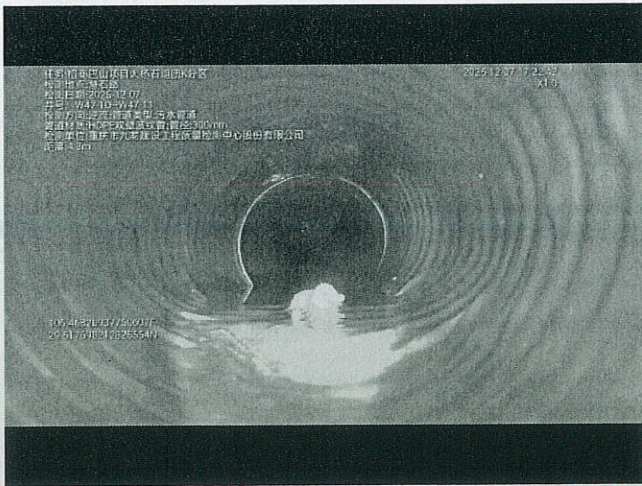
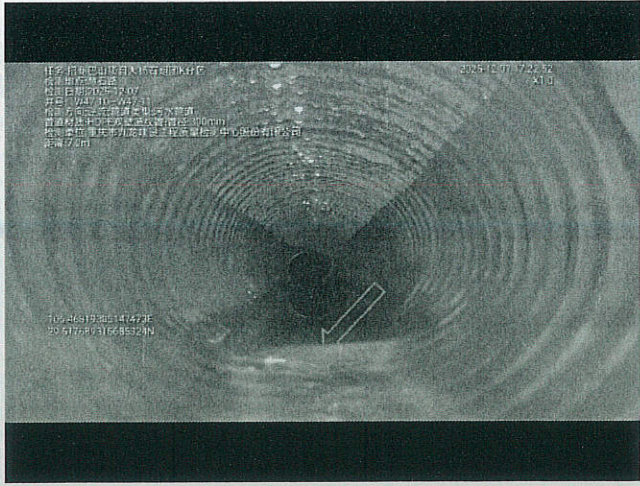
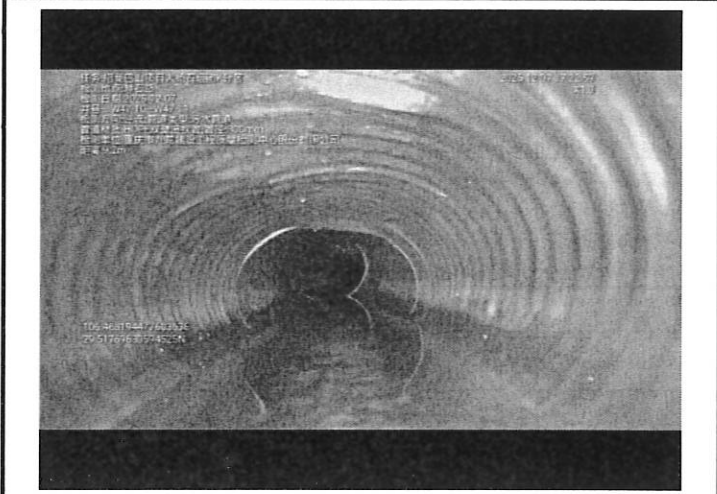
| 15.6 | 结构性缺陷 | (BX)变形 | 1 | 1 | 1212 | 1.8 | W47-10_W47-11_20251207_4.png | 管道受外力挤压造成形状变异。 |

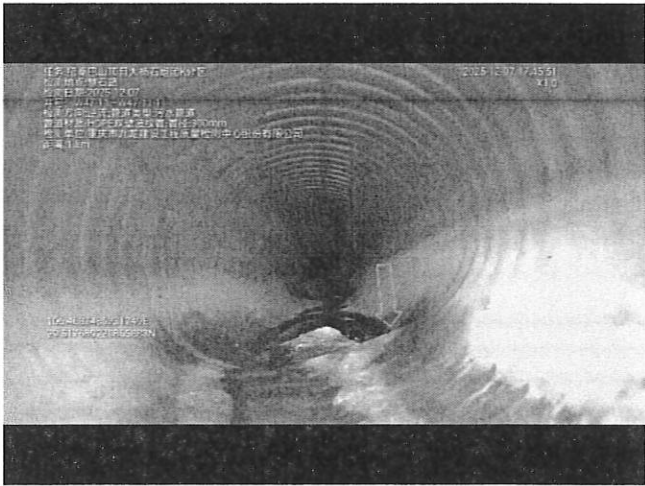
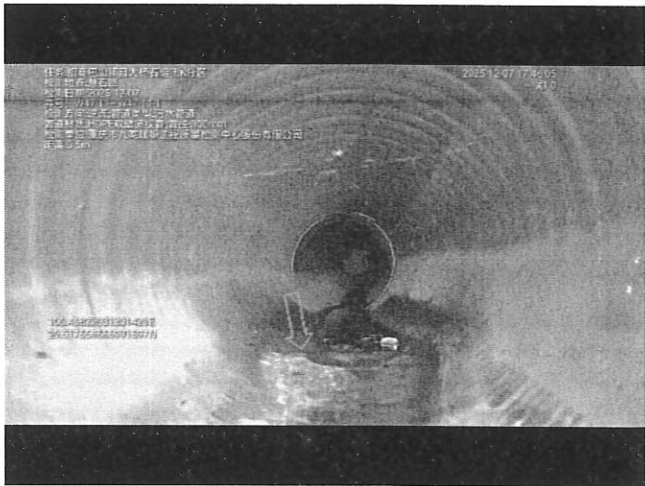
| 3.8 | 结构性缺陷 | (BX)变形 | 1 | 1 | 0507 | 0.5 | W47-11_W47-11-1_20251207_2.png | 管道受外力挤压造成形状变异。 | | | |

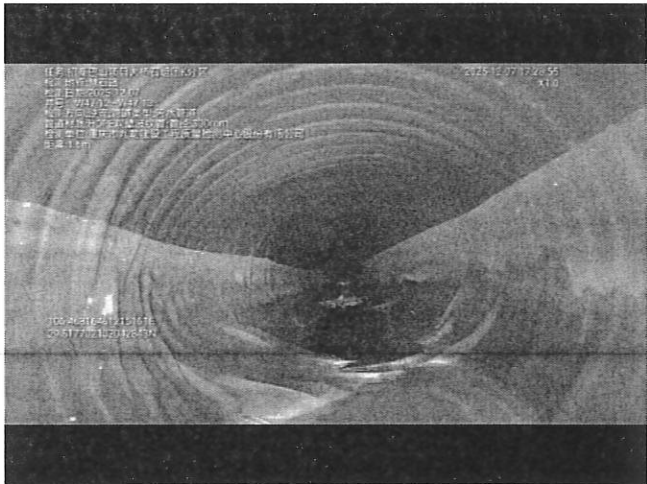
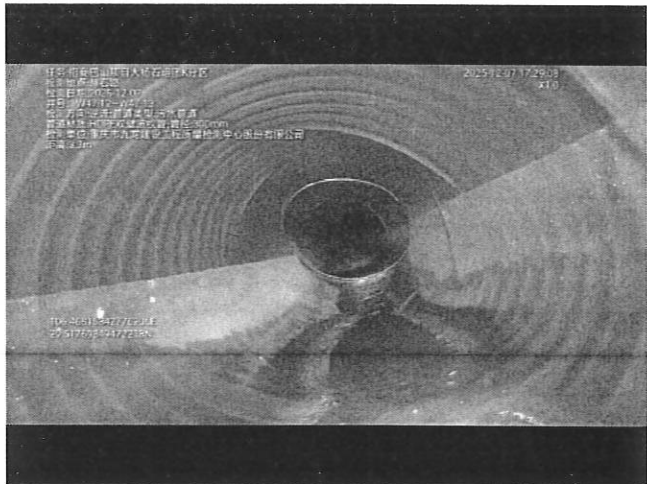
| 7.1 | 结构性缺陷 | (BX)变形 | 2 | 2 | 1212 | 4.7 | W47-12_W47-13_20251207_3.png | 管道受外力挤压造成形状变异。 |

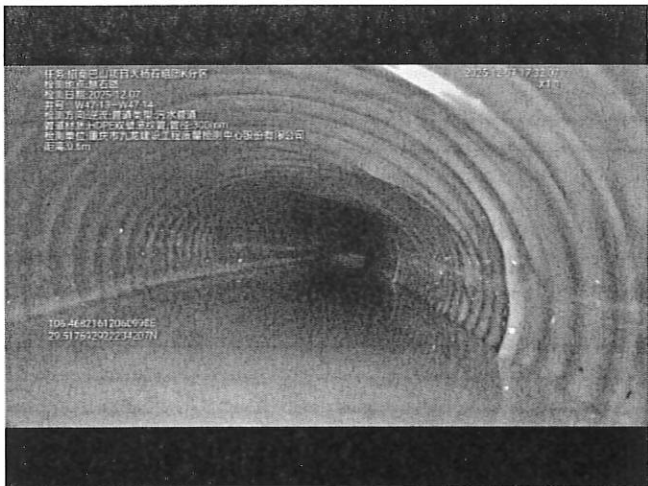
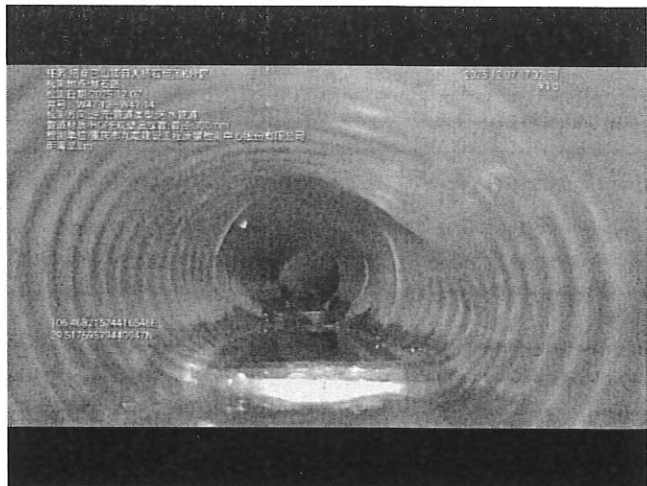
| 序号 | 管段编号 | 管径<br>(mm) | 管段材质 | 管段长度<br>(m) | 检测长度<br>(m) | 结构性缺陷 | 功能性缺陷 |
|---|---|---|---|---|---|---|---|
| 113 | W47-13#W47-14 | 300 | HDPE 双壁波纹管 | 16.8 | 16.8 | ●纵向 0.6m 处, 环向 0705 位置存在 1 级变形。<br>●纵向 2.8m 处, 环向 1212 位置存在 2 级变形。<br>●纵向 4.1m 处, 环向 1011 位置存在 1 级破裂。<br>●纵向 11.1m 处, 环向 1212 位置存在 1 级变形。 | / |

| 11.1 | 结构性缺陷 | (BX)变形 | 1 | 1 | 1212 | 2.6 | W47-13_W47-14_20251207_4.png | 管道受外力挤压造成形状变异。 |

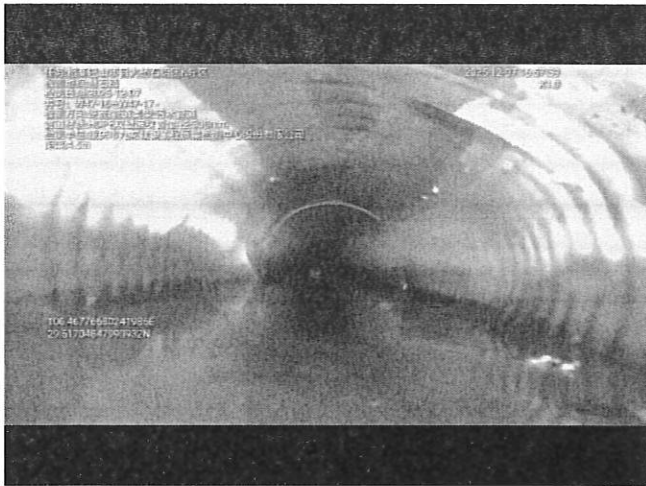
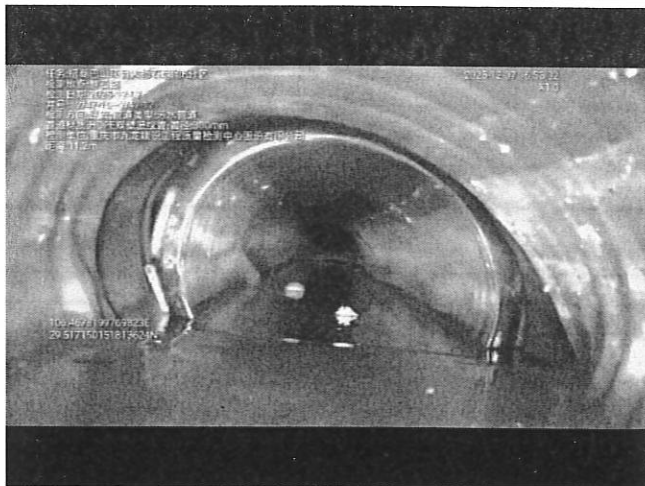
| 序号 | 管段编号 | 管径<br>(mm) | 管段材质 | 管段长度(m) | 检测长度(m) | 结构性缺陷 | 功能性缺陷 |
|---|---|---|---|---|---|---|---|
| 118 | W47-16#W47-17 | 300 | HDPE 双壁波纹管 | 15.3 | 15.3 | ●纵向 4.5m 处，环向 1212 位置存在 1 级变形。<br>●纵向 11.2m 处，环向 1212 位置存在 2 级变形。<br>●纵向 12.4m 处，环向 0708 位置存在 1 级破裂。 | / |

| 12.4 | 结构性缺陷 | (PL)破裂 | 0.5 | 1 | 0708 | 0.1 | W47-16_W47-17_20251207_3.png | 管道的外部压力超过自身的承受力致使管子发生破裂。其形式有纵向、环向和复合 3 种。 |

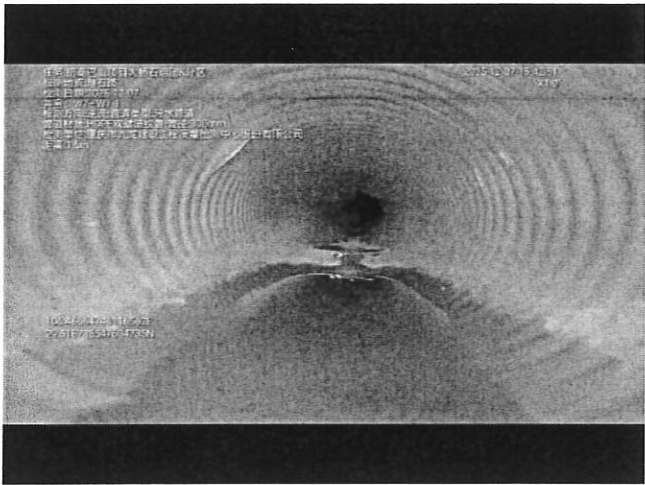
照片 1

| 序号 | 管段编号 | 管径<br>(mm) | 管段材质 | 管段长度(m) | 检测长度(m) | 结构性缺陷 | 功能性缺陷 |
|---|---|---|---|---|---|---|---|
| 123 | W7#7-1 | 300 | HDPE 双壁波纹管 | 18.6 | 18.6 | ●纵向 1.5m 处，环向 1212 位置存在 1 级变形。<br>●纵向 2.6m 处，环向 0006 位置存在 2 级破裂。<br>●纵向 4.6m 处，环向 0607 位置存在 1 级破裂。<br>●纵向 9.6m 处，环向 0006 位置存在 2 级破裂。<br>●纵向 16.5m 处，环向 1212 位置存在 1 级变形。 | / |

| 16.5 | 结构性缺陷 | (BX)变形 | 1 | 1 | 1212 | 1.2 | W7_7-1_20251207_5.png | 管道受外力挤压造成形状变异。 | | | |

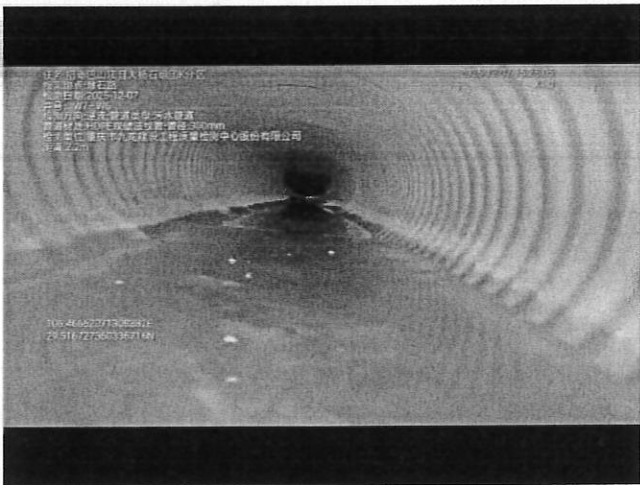
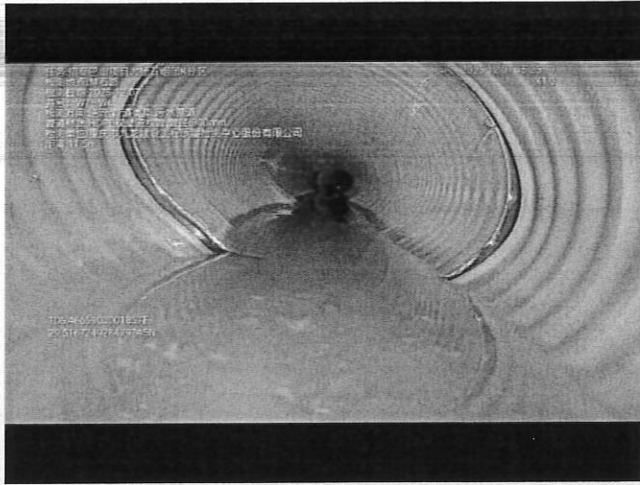
| 照片 1 | | | | | 照片 2 | | | |

| 17.5 | 结构性缺陷 | (BX)变形 | 5 | 3 | 1212 | 5 | W7_W6_20251207_3.png | 管道受外力挤压造成形状变异。 |

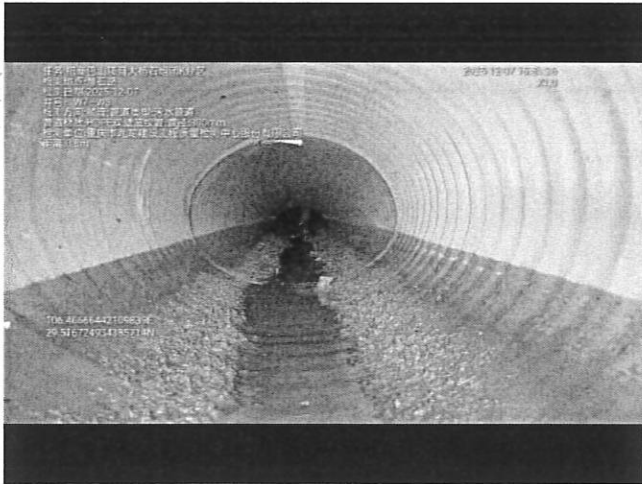
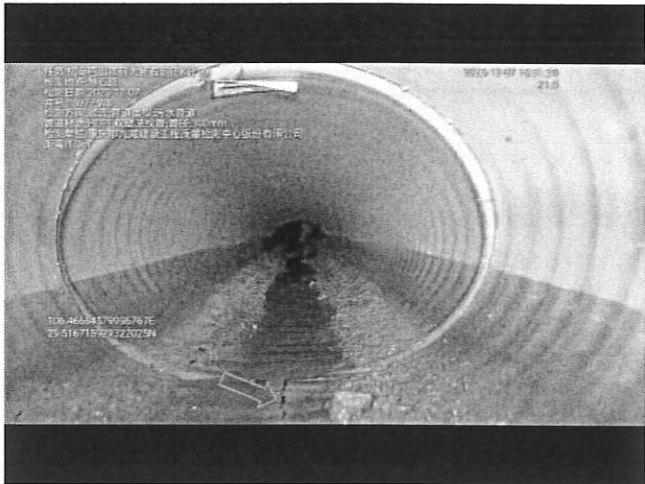
| 序号 | 管段编号 | 管径<br>(mm) | 管段材质 | 管段长度(m) | 检测长度(m) | 结构性缺陷 | 功能性缺陷 |
|---|---|---|---|---|---|---|---|
| 125 | W7#W8 | 300 | HDPE 双壁波纹管 | 7.5 | 7.5 | ●纵向 0.9m 处，环向 1212 位置存在 2 级变形。<br>●纵向 1.2m 处，环向 0006 位置存在 1 级破裂。 | / |

| 1.2 | 结构性缺陷 | (PL)破裂 | 0.5 | 1 | 0006 | 0.2 | W7_W8_20251207_2.png | 管道的外部压力超过自身的承受力致使管子发生破裂。其形式有纵向、环向和复合 3 种。 | | | |

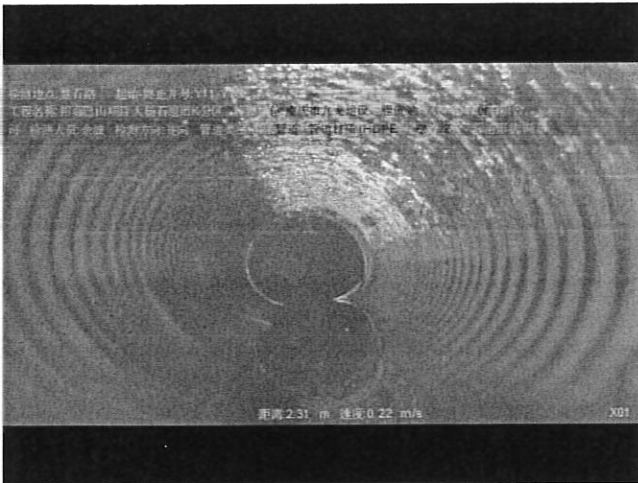
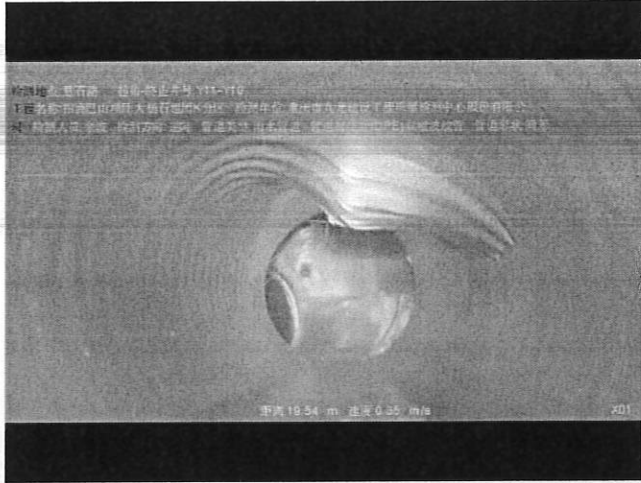
| 19.8 | | 结构性缺陷 | (BX)变形 | 2 | 2 | 1003 | 0.8 | Y11_Y10_20251206_2.png | | 管道受外力挤压造成形状变异。 | |

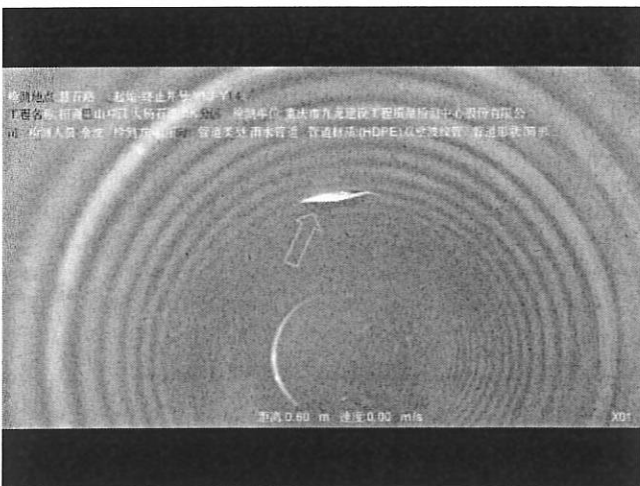
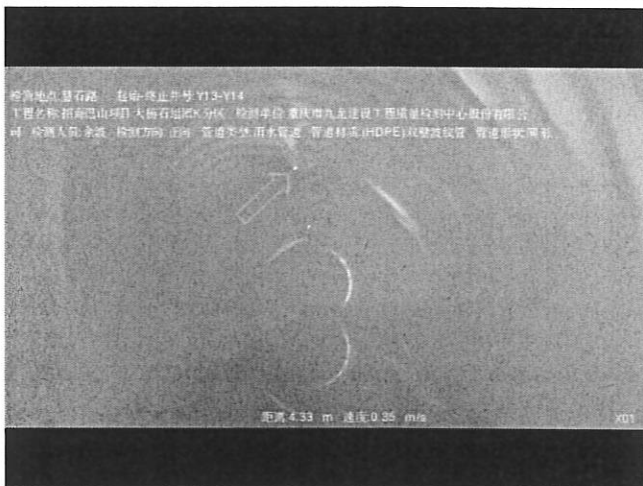
| 序号 | 管段编号 | 管径<br>(mm) | 管段材质 | 管段长度<br>(m) | 检测长度<br>(m) | 结构性缺陷 | 功能性缺陷 |
|---|---|---|---|---|---|---|---|
| 129 | Y13#Y14 | 500 | HDPE 双壁波纹管 | 21 | 21 | <ul style="list-style-type: none"> <li>●纵向 1m 处, 环向 1112 位置存在 1 级破裂。</li> <li>●纵向 4.3m 处, 环向 1103 位置存在 1 级变形。</li> <li>●纵向 11.1m 处, 环向 1003 位置存在 1 级变形。</li> </ul> | / |

| 11.1 | 结构性缺陷 | (BX)变形 | 1 | 1 | 1003 | 1 | Y13_Y14_20251206_3.png | 管道受外力挤压造成形状变异。 |

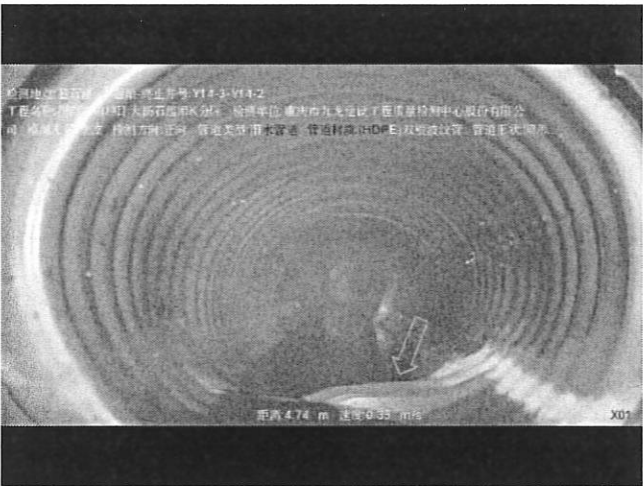
照片 1

| 序号 | 管段编号 | 管径<br>(mm) | 管段材质 | 管段长度<br>(m) | 检测长度<br>(m) | 结构性缺陷 | 功能性缺陷 |
|---|---|---|---|---|---|---|---|
| 130 | Y14-3#Y14-2 | 400 | HDPE 双壁波纹管 | 17.35 | 17.35 | <ul style="list-style-type: none"> <li>●纵向 5m 处, 环向 0308 位置存在 1 级变形。</li> <li>●纵向 7m 处, 环向 0305 位置存在 1 级变形。</li> <li>●纵向 11.7m 处, 环向 1201 位置存在 1 级破裂。</li> <li>●纵向 15m 处, 环向 1212 位置存在 2 级变形。</li> </ul> | / |

| 15 | 结构性缺陷 | (BX)变形 | 2 | 2 | 1212 | 1.2 | Y14-3_Y14-2_20251206_4.png | 管道受外力挤压造成形状变异。 | | |

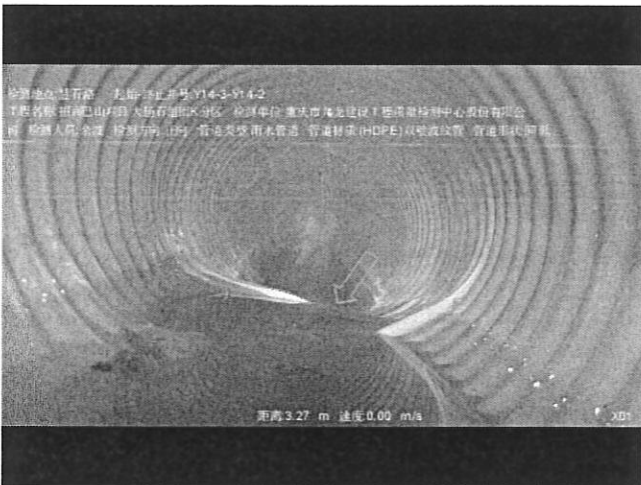
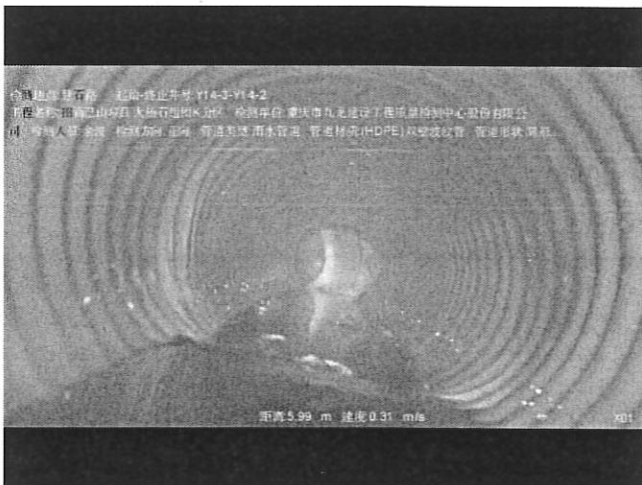
| 6.2 | 结构性缺陷 | (BX)变形 | 1 | 1 | 0309 | 0.5 | Y14-4_Y14-3_20251206_2.png | 管道受外力挤压造成形状变异。 |

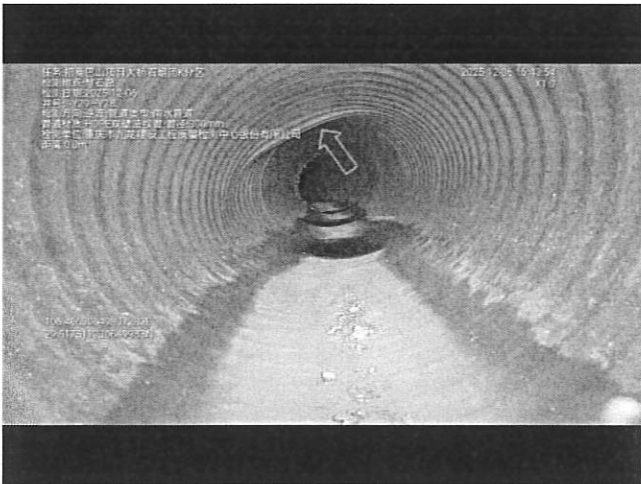
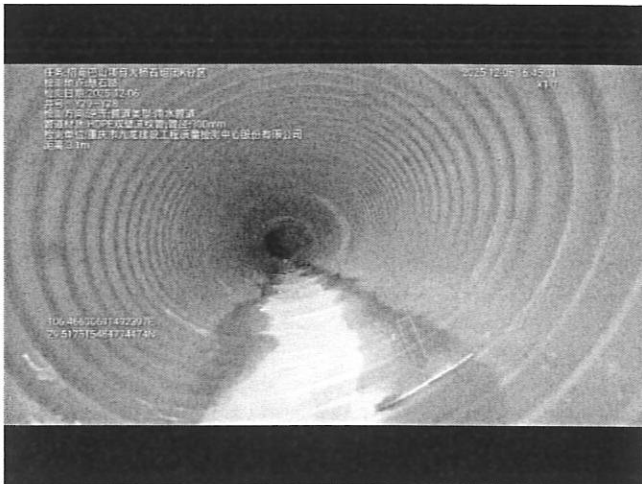
| 照片 1 | | | | | 照片 2 | | | |

| 序号 | 管段编号 | 管径<br>(mm) | 管段材质 | 管段长<br>度(m) | 检测长<br>度(m) | 结构性缺陷 | 功能性缺陷 |
|---|---|---|---|---|---|---|---|
| 139 | Y29#Y28 | 300 | HDPE 双壁波纹管 | 8.3 | 8.3 | ●纵向 0.7m 处, 环向 1212 位置存在 1 级变形。<br>●纵向 3.3m 处, 环向 0506 位置存在 1 级破裂。 | / |

| 3.3 | 结构性缺陷 | (PL)破裂 | 0.5 | 1 | 0506 | 0.1 | Y29_Y28_20251206_2.png | 管道的外部压力超过自身的承受力致使管子发生破裂。其形式有纵向、环向和复合 3 种。 |

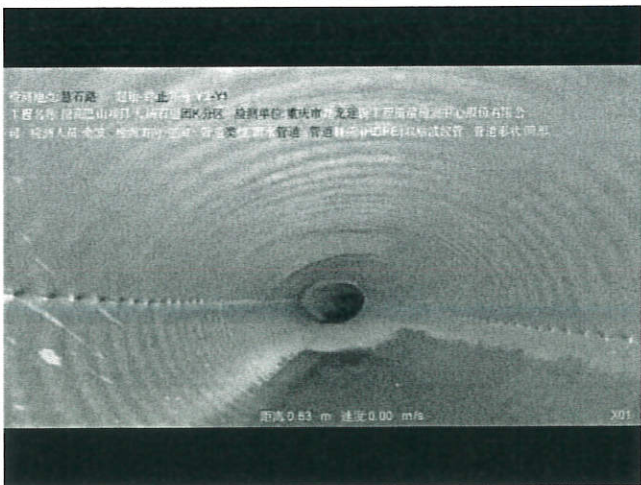
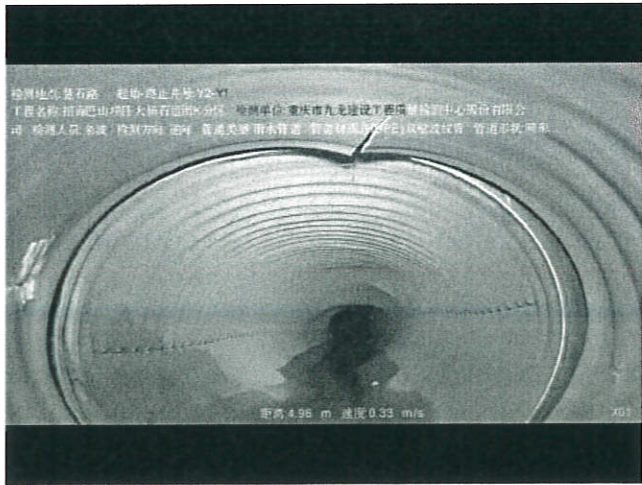
| 序号 | 管段编号 | 管径<br>(mm) | 管段材质 | 管段长<br>度(m) | 检测长<br>度(m) | 结构性缺陷 | 功能性缺陷 |
|---|---|---|---|---|---|---|---|
| 140 | Y2#Y1 | 400 | HDPE 双壁波纹管 | 36 | 36 | ●纵向 0.6m 处, 环向 1212 位置存在 2 级变形。<br>●纵向 5.1m 处, 环向 1201 位置存在 1 级破裂。 | ●纵向 33m 处, 环向 0309 位置存在 3 级障碍物。 |

| 33 | 功能性缺陷 | (ZW)障碍物 | 5 | 3 | 0309 | 3 | Y2_Y1_20251206_3.png | 管道内影响过流的阻挡物。 | | | |

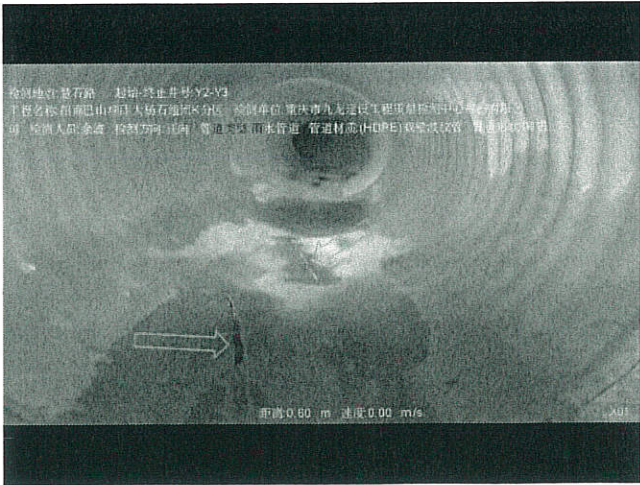
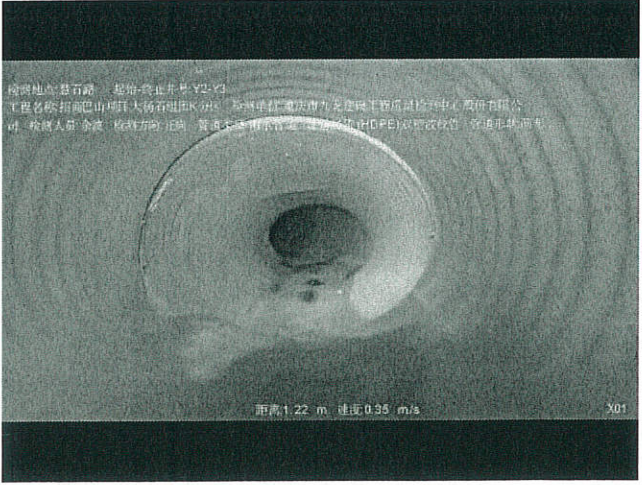
| 序号 | 管段编号 | 管径<br>(mm) | 管段材质 | 管段长<br>度(m) | 检测长<br>度(m) | 结构性缺陷 | 功能性缺陷 |
|---|---|---|---|---|---|---|---|
| 141 | Y2#Y3 | 400 | HDPE 双壁波纹管 | 30.73 | 30.73 | ●纵向 0.6m 处, 环向 0607 位置存在 2 级破裂。<br>●纵向 1.22m 处, 环向 1212 位置存在 2 级变形。<br>●纵向 3.6m 处, 环向 0607 位置存在 2 级破裂。<br>●纵向 7.3m 处, 环向 1212 位置存在 1 级变形。 | / |

| 7.3 | 结构性缺陷 | (BX)变形 | 1 | 1 | 1212 | 1.6 | Y2_Y3_20251206_4.png | 管道受外力挤压造成形状变异。 | | | |

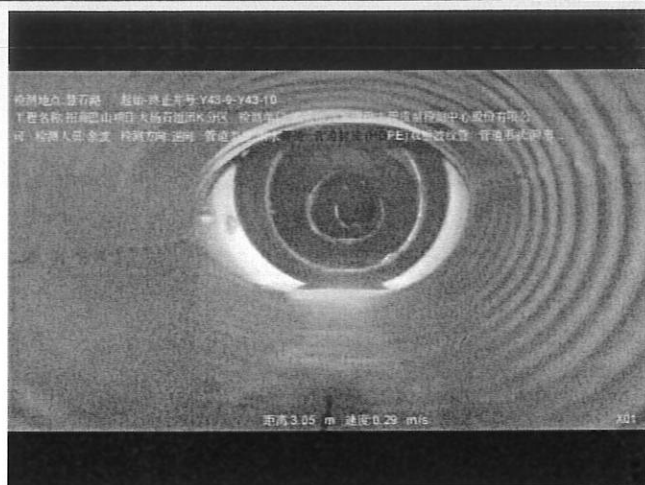
照片 1

| 序号 | 管段编号 | 管径<br>(mm) | 管段材质 | 管段长度<br>(m) | 检测长度<br>(m) | 结构性缺陷 | 功能性缺陷 |
|---|---|---|---|---|---|---|---|
| 162 | Y43-9#Y43-10 | 400 | HDPE 双壁波纹管 | 18.7 | 18.7 | ●纵向 3m 处, 环向 1212 位置存在 3 级变形。<br>●纵向 8.7m 处, 环向 0705 位置存在 2 级变形。<br>●纵向 10.1m 处, 环向 1112 位置存在 1 级破裂。<br>●纵向 10.5m 处, 环向 1112 位置存在 1 级支管暗接。<br>●纵向 15.8m 处, 环向 1212 位置存在 1 级错口。 | / |

| 15.8 | 结构性缺陷 | (CK)错口 | 0.5 | 1 | 1212 | 0.1 | Y43-9_Y43-10_20251206_5.png | 同一接口的两个管口产生横向偏差，未处于管道的正确位置。 | |
