# 重庆市九龙建设工程质量检测中心股份有限公司

## 检测报告

工程名称: 2025年度九龙坡区建设工程监督检测服务项目

检测项目: 排水管道工程

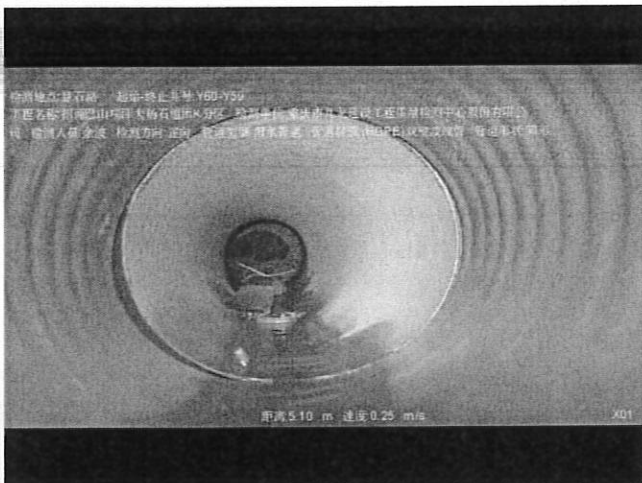
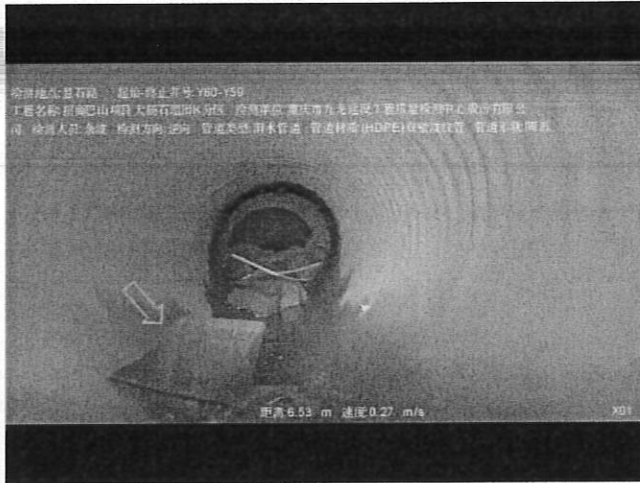
| 照片 1 | | | | | | 照片 2 | | | | | |

| 8.1 | | 功能性缺陷 | (ZW)障碍物 | 0.1 | 1 | 0507 | 0.9 | | Y60_Y59_20251206_3.png | 管道内影响过流的阻挡物。 | |

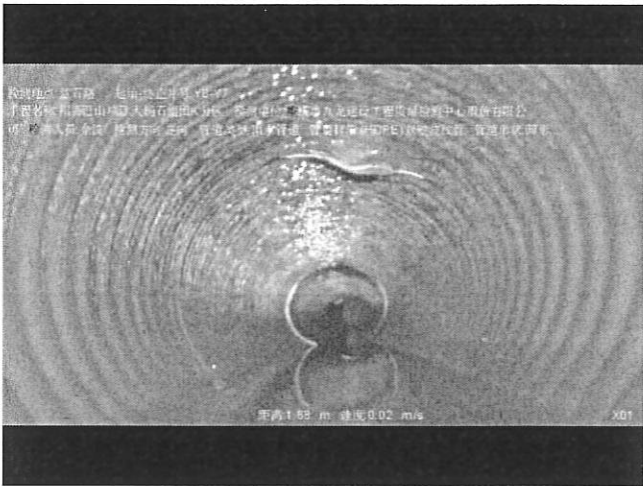
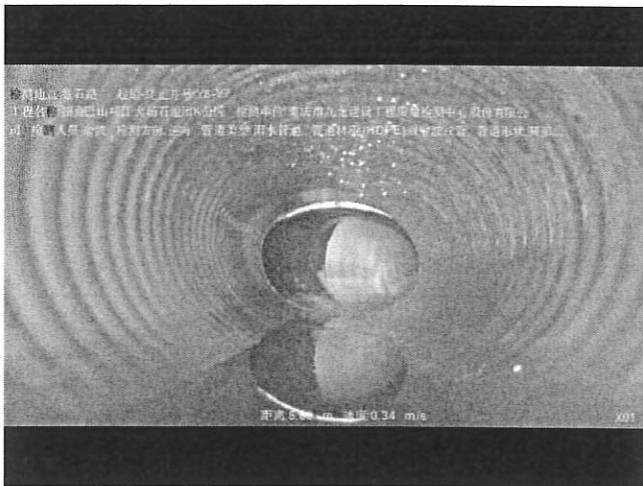
| 序号 | 管段编号 | 管径<br>(mm) | 管段材质 | 管段长度<br>(m) | 检测长度<br>(m) | 结构性缺陷 | 功能性缺陷 |
|---|---|---|---|---|---|---|---|
| 181 | Y8#Y7 | 500 | HDPE 双壁波纹管 | 15 | 15 | ●纵向 2.3m 处, 环向 1201 位置存在 1 级破裂。<br>●纵向 8.8m 处, 环向 1212 位置存在 2 级变形。 | / |

| 8.8 | 结构性缺陷 | (BX)变形 | 2 | 2 | 1212 | 2.8 | Y8_Y7_20251206_2.png | 管道受外力挤压造成形状变异。 | | | |
