## 鉴定报告

报告编号: CDZJ2025JDLH01084

项目名称: 九龙坡区石杨村208号附4号(石油小区A区4栋)增设电梯工程

## 结构安全性鉴定报告

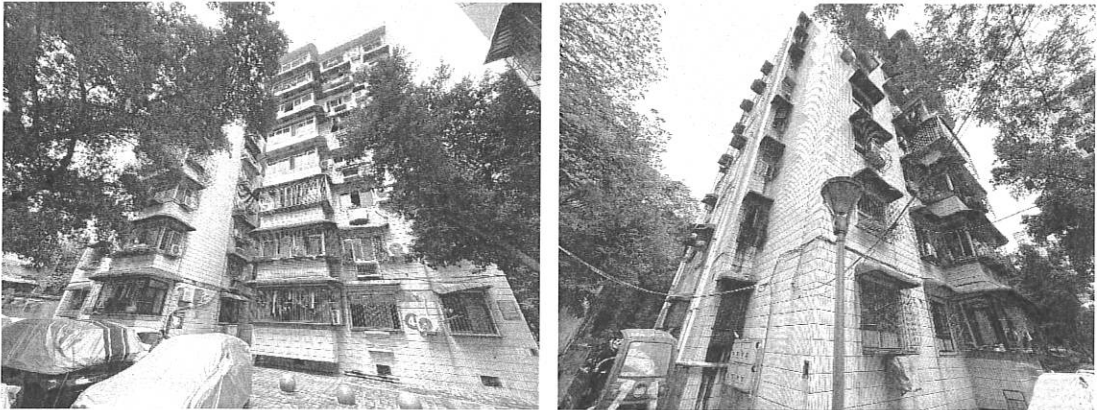
图 1-1 房屋外观现状

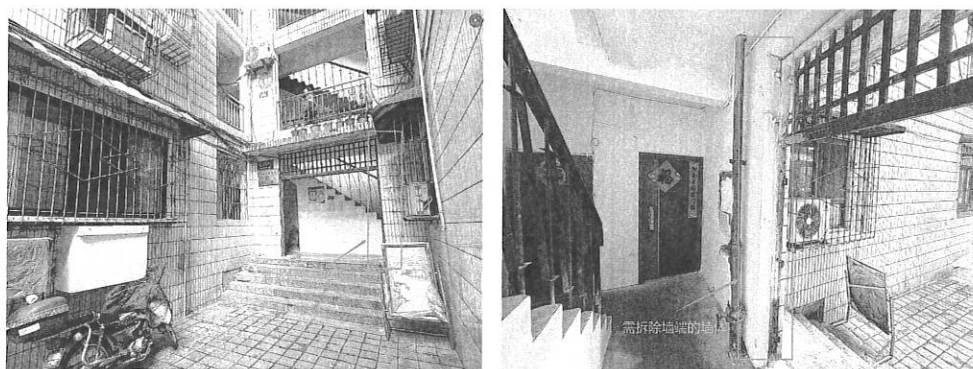
(2) 根据委托方提供的电梯施工图纸表明：拟新增电梯位于原房屋楼梯前方与原房屋楼梯间一层 10~11/G-0.7m 轴外墙位置冲突，需拆除原房屋一层 10~11/G-0.7m 轴外墙出入口端部 200mm 宽墙体。经现场调查，该房屋一层 10~11/G-0.7m 轴端部墙体承受荷

载小,并非为原房屋主体结构主要受力构件,外观现状参见图 5-2。

图 5-2 需拆除墙端墙体外观现状

(2) 为满足增设电梯后续的通行需求, 需拆除原房屋一层 10~11/G-0.7m 轴外墙出入口端部 200mm 宽墙体, 在采取相应加强措施后, 拆除一层 10~11/G-0.7m 轴外墙出入口端部 200mm 宽墙体可行。

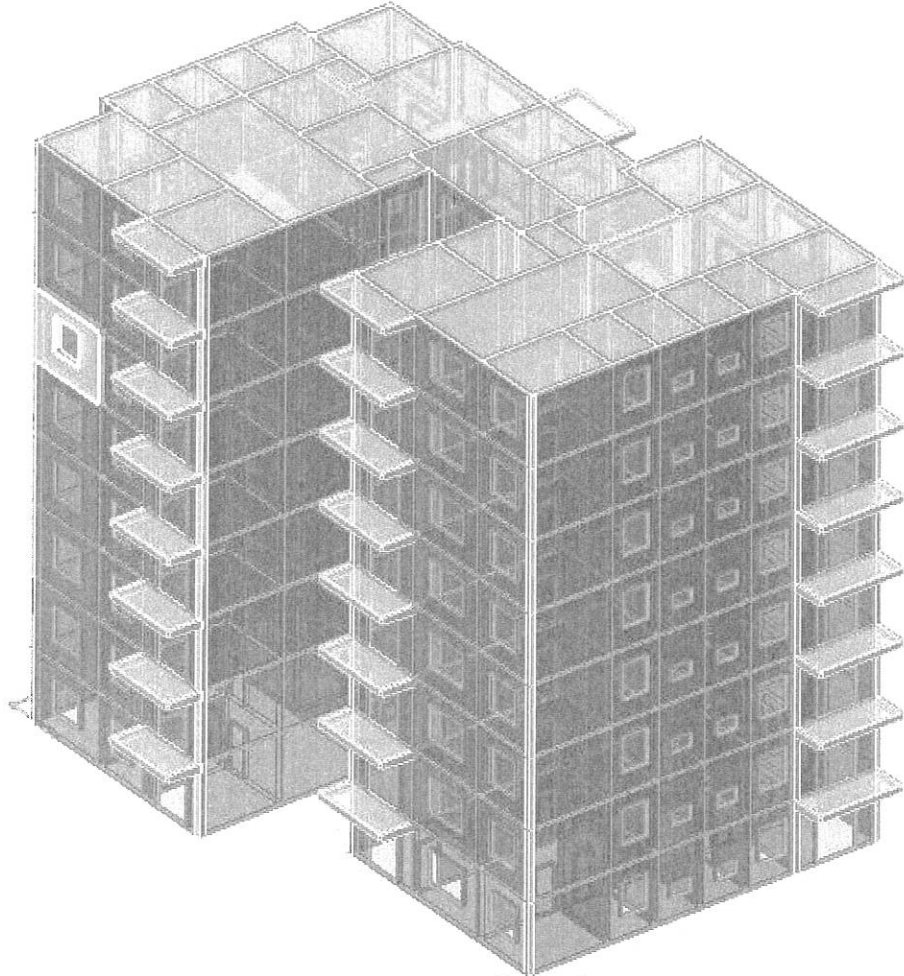
图 6-1 验算模型

根据该房屋现有结构平面布置和检测结果，本公司联合中道诚工程勘察设计有限公司对该房屋主要上部结构构件进行承载力验算，计算结果表明九龙坡区石杨村 208 号附 4 号(石油小区 A 区 4 栋)各层梁配筋在合理范畴，一~八层墙受压承载力均大于 1、高厚比满足规范要求，具体结构验算结果详见中道诚工程勘察设计有限公司出具的《九龙坡区石杨村 208 号附 4 号(石油小区 A 区 4 栋)增设电梯工程结构分析报告》。
