鉴定报告

报告编号: CDZJ2025JDLH01000

项目名称: 九龙坡区西彭镇铝城南路11号翠林居2幢1单元增设电梯工程

鉴定类别: 结构安全性

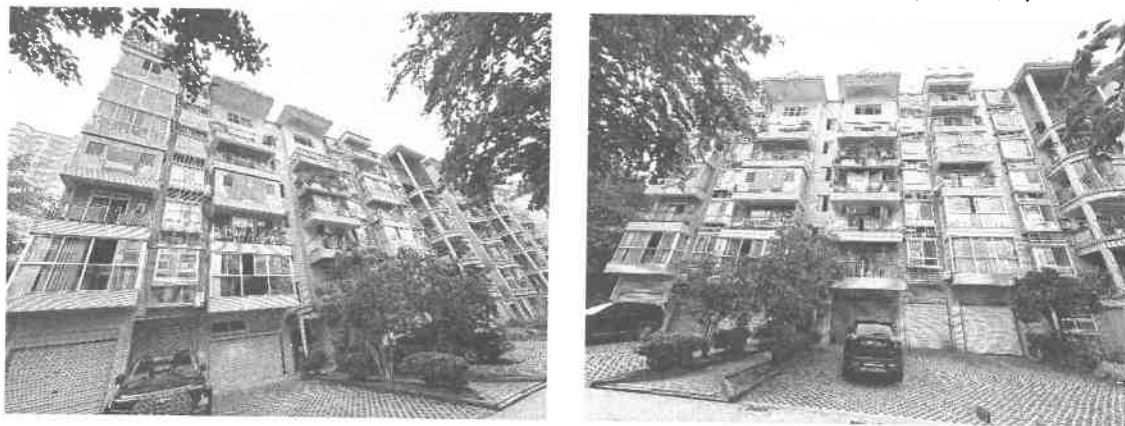
图 1-1 房屋外观现状

(4) 该房屋外观现状参见图 1-1, 平面布置示意图详见附录 1。

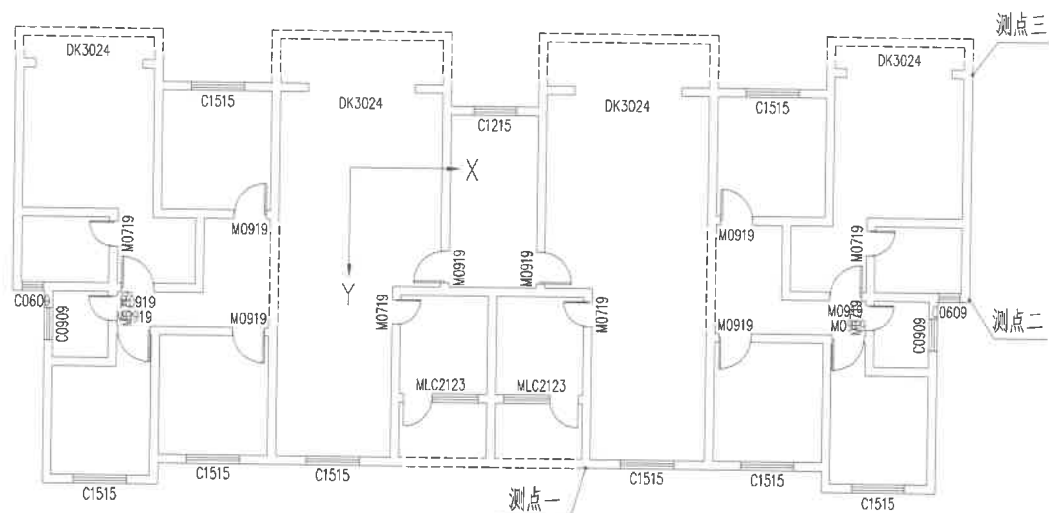
图 5-1 房屋侧向位移测点布置示意图

对房屋进行观察，受弯构件未发现明显挠曲变形，墙柱未发现明显侧弯和倾斜；现场采用全站仪对房屋的结构侧向位移进行测量，检测结果表明结构顶点位移（垂直度）未超标，测点布置示意图参见图 5-1，检测结果参见表 5-4。

根据本报告 5.3.3 条检测结果，结构侧向位移未超出  $C_u$  级或  $D_u$  级顶点位移界限（1/330）及现场观察表明未发现房屋有明显歪斜，依据《民用建筑可靠性鉴定标准》（GB50292-2015）7.3.10 条，按不适于承载的侧向位移评定上部承重结构子单元的安全性等级为  $B_u$  级。

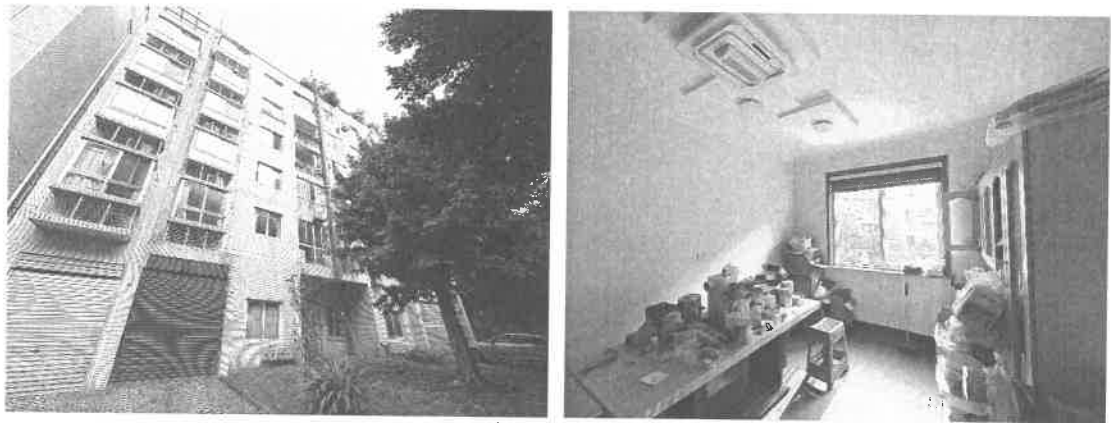
图 5-2 围护系统典型外观照片

房屋围护结构承重构件主要门窗洞口过梁、屋面等,经现场勘查围护结构与承重结构连接牢固可靠,外观基本完好,典型照片参见图 5-2。

该房屋的围护系统主要包括门窗洞口过梁、屋面等，围护结构承重部分存在轻微老化、但未发现明显变形，按结构承载功能评定围护系统承重部分子单元的安全性等级为  $B_u$  级。

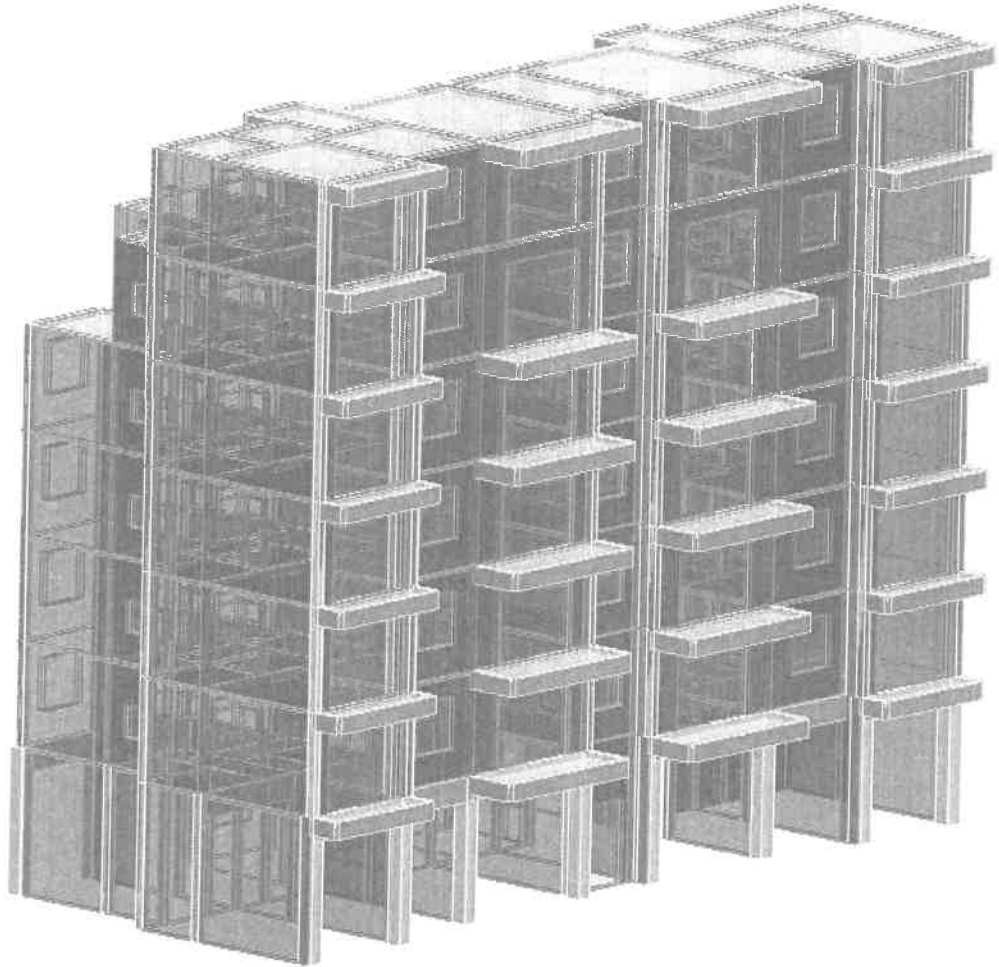
图 6-1 验算模型

根据现场检测结果, 结合相关规范, 采用中国建筑科学研究院开发的 PKPM 系列软件对该房屋结构安全性进行建模验算, 三维模型参见图 6-1。

根据该房屋现有结构平面布置和检测结果, 本公司联合中述设计集团有限公司对该房屋主要上部结构构件进行承载力验算, 计算结果表明九龙坡区西彭镇铝城南路 11 号翠林居 2 幢 1 单元各层梁钢筋实配面积在合理范畴内; 各层墙受压承载力均大于 1、高厚比满足规范要求, 具体结构验算结果详见中述设计集团有限公司出具的《九龙坡区西彭镇铝城南路 11 号翠林居 2 幢 1 单元增设电梯工程结构分析报告》。
