鉴定报告

报告编号: CDZJ2026JDLH00397

项目名称: 九龙坡区杨渡二村33栋增设电梯工程

鉴定类别: 结构安全性

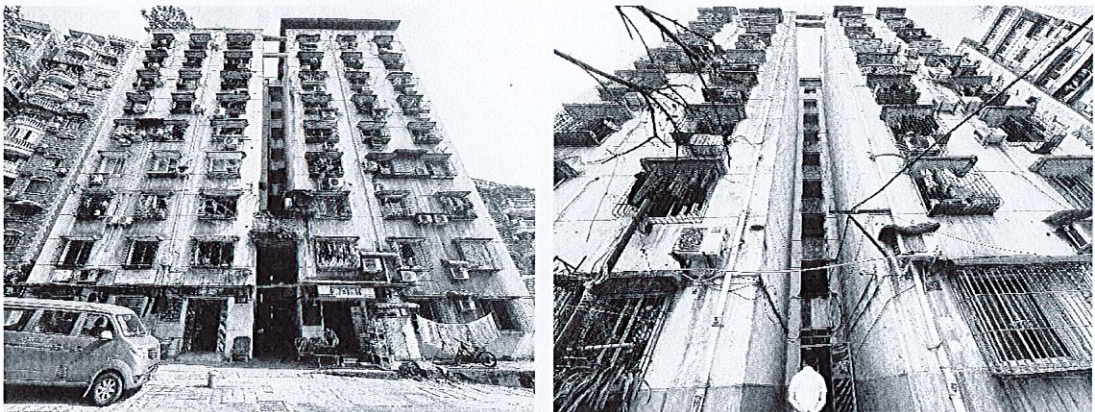
图 1-1 房屋外观现状

(4) 该房屋一层至九层层高均为 3.0m，平面整体约呈矩形状布置（详见附件一），长约 26.1m、宽约 19.8m，总建筑面积约为 3267m²（其实际建筑面积以相关测绘部门为准）。

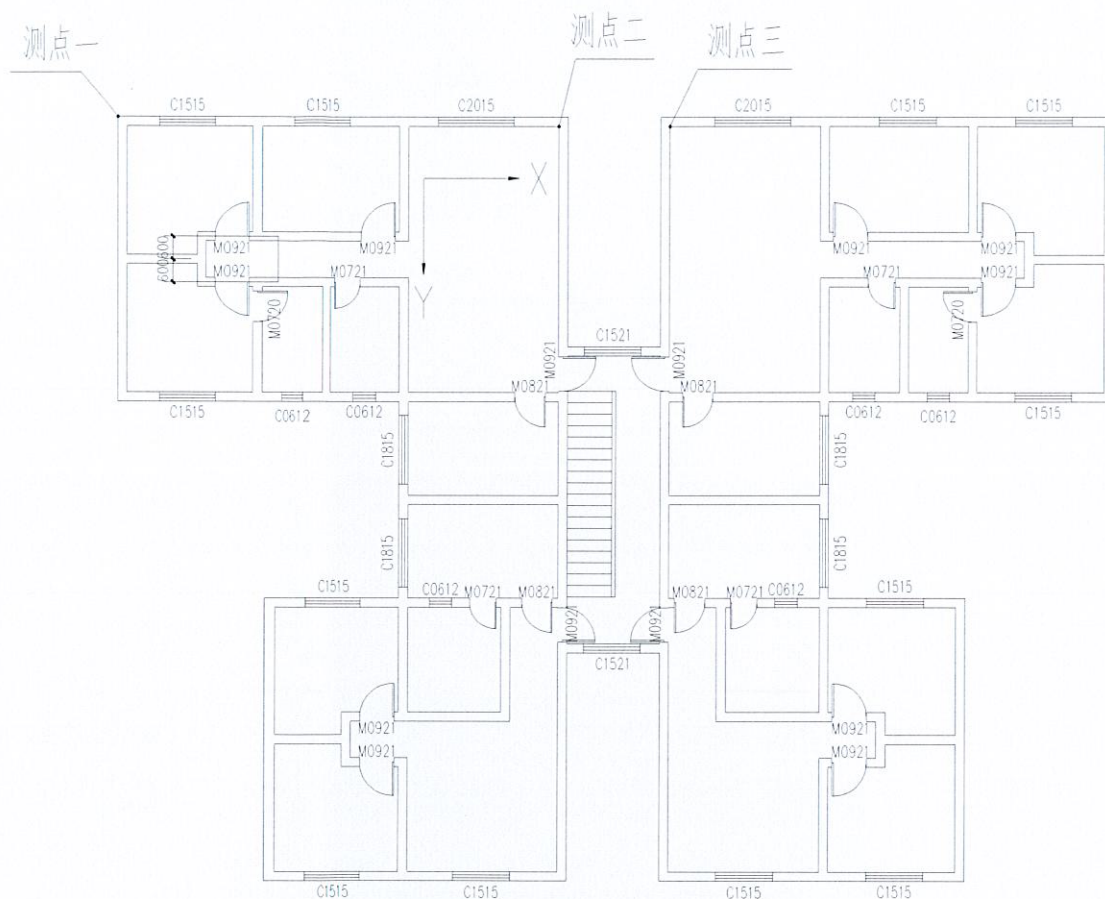
图 5-1 房屋侧向位移测点布置示意图

对房屋进行观察，受弯构件未发现明显挠曲变形，墙柱未发现明显侧弯和倾斜。现场采用全站仪对房屋的结构侧向位移进行测量，检测结果表明结构顶点位移（垂直度）未超标，测点布置示意图参见图 5-1，检测结果参见表 5-5。

测点位置	倾斜方向	检测高度 (m)	偏移量 (m)	倾斜率	结论
测点一	X 方向	27.531	-0.016	-1/1770	未超限
	Y 方向	25.671	-0.022	-1/1167	未超限
测点二	Y 方向	27.308	-0.019	-1/1433	未超限
测点三	Y 方向	28.791	0.018	1/1604	未超限
备注	偏移方向以图 5-1 所示为准，现场周边环境条件受限，局部点位现状不具备检测条件。

根据本报告 5.3.3 条检测结果，结构侧向位移未超出 C_u 级或 D_u 级顶点位移界限（1/330）及现场观察表明未发现房屋有明显歪斜，依据《民用建筑可靠性鉴定标准》（GB50292-2015）7.3.10 条，按不适于承载的侧向位移评定上部承重结构子单元的安全性等级为 B_u 级。

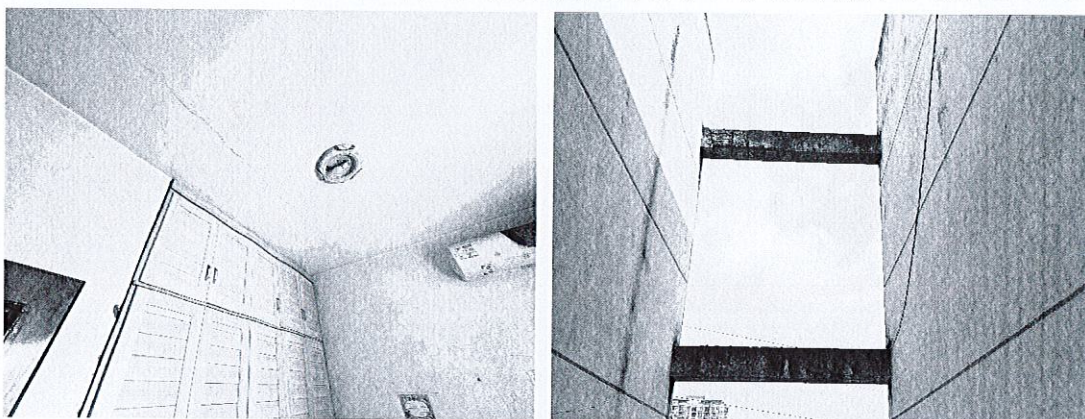
图 5-2 外观缺陷典型照片

经对房屋整体外观质量进行检查，检测期间发现房屋预制板拼缝

处开裂和顶部两层 9-12/A 和 9-12/J 连梁露筋, 暂未发现房屋其他上部结构有明显缺陷, 各承重构件外观质量良好。典型照片参见图 5-3。

对该房屋结构构件外观进行全面检查，检测期间发现房屋八层和九层 9-12/A 和 9-12/J 连梁露筋，暂未发现房屋其他上部结构有明显缺陷，按裂缝或其他损伤情况评定八层和九层 9-12/A 和 9-12/J 连梁的安全等级为 c_u 级，其余各构件安全等级均为 b_u 级。

- (1) 对本报告 5.3.4 节外观缺陷进行修复。
- (2) 新增电梯基础施工时不得破坏和削弱原房屋地基基础, 应严格按图纸施工, 同时需采取适当措施协调电梯与原房屋的差异沉降, 避免影响电梯后期正常安全使用。

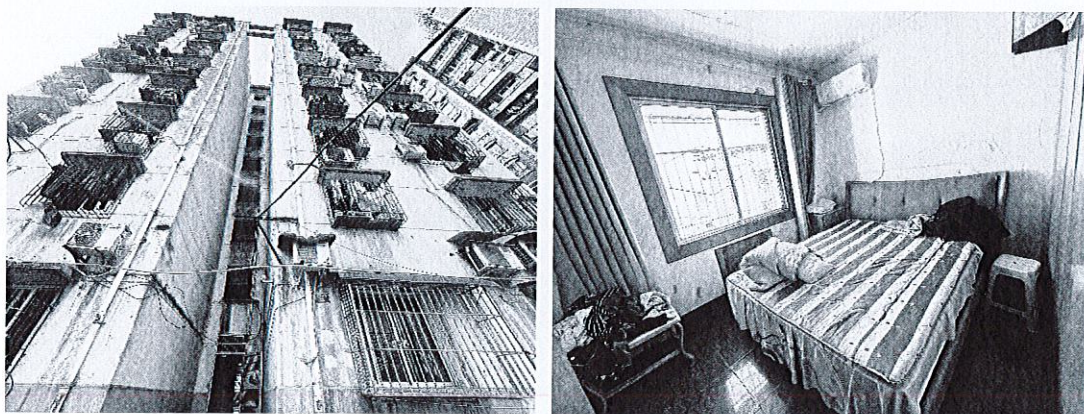
图 5-3 围护系统典型外观照片

房屋围护结构承重构件主要门窗洞口过梁、屋面等, 经现场勘查围护结构与承重结构连接牢固可靠, 外观基本完好, 典型照片参见图 5-3。

该房屋的围护系统主要包括门窗洞口过梁、屋面等，围护结构承重部分存在轻微老化、但未发现明显变形，按结构承载功能评定围护系统承重部分子单元的安全性等级为 B_u 级。

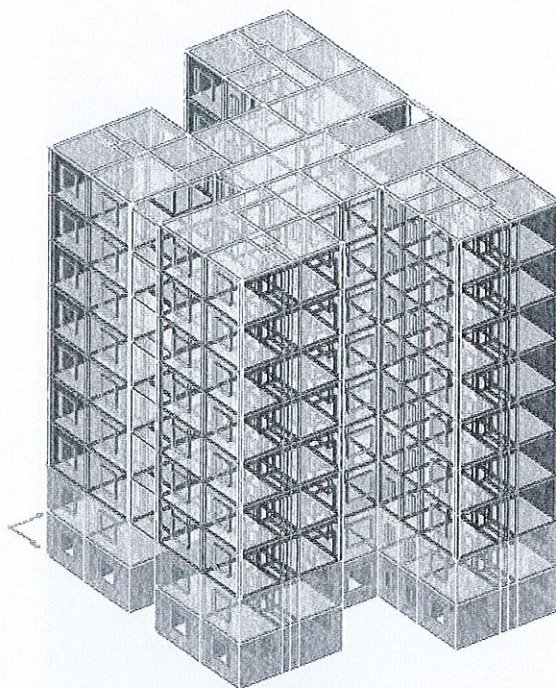
图 6-1 验算模型

根据该房屋现有结构平面布置和检测结果，本公司联合中道诚工程勘察设计有限公司对该房屋主要上部结构构件进行承载力验算，计算结果表明九龙坡区杨渡二村 33 栋各层梁配筋在合理范畴，一、二墙体轴压比满足要求，三~九层墙受压承载力均大于 1、高厚比满足规范要求，具体结构验算结果详见中道诚工程勘察设计有限公司出具的《九龙坡区杨渡二村 33 栋增设电梯工程结构分析报告》。
