# 结构安全性论证报告

报告编号 (REPORT No.) : LFJC-PG-20250391

工程名称: 九龙坡区天宝路 96 号 5 单元增设电梯工程

评估项目: 增设电梯安全性论证

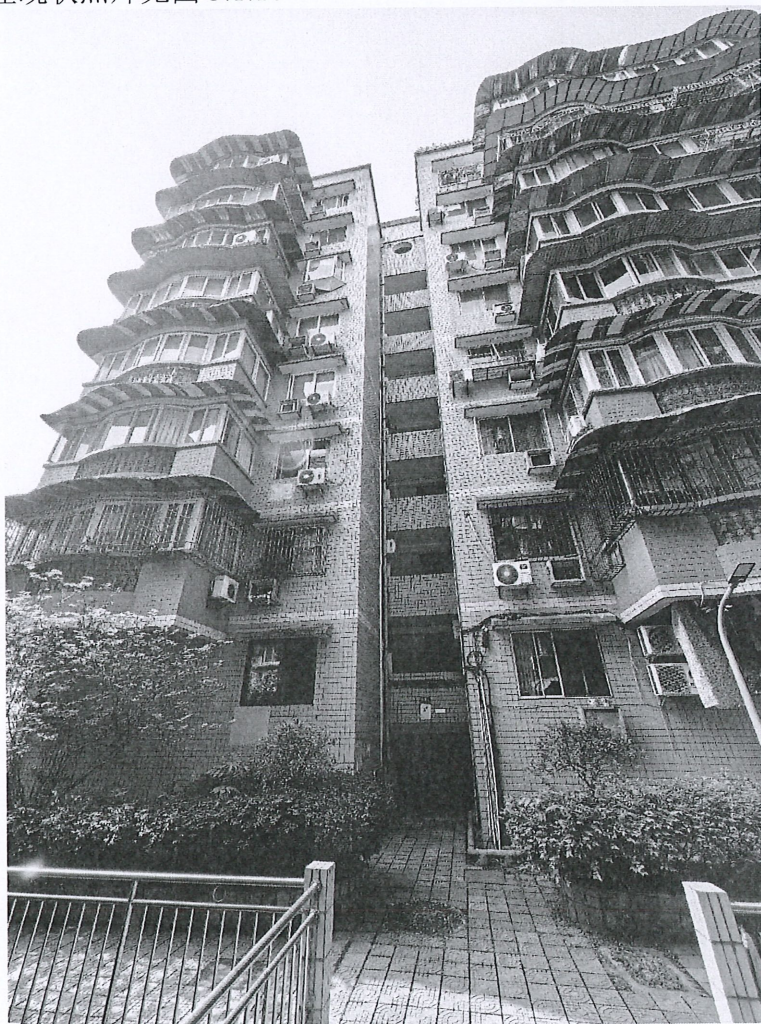
图 3.1.1 房屋正面现状照片

经对该房屋全面外观质量检查表明,其砌体构件及混凝土构件未发现开裂和明显变形现象;基础未发现沉降现象,上部主体结构未发现因基础沉降造成的开裂、变形或位移等损伤现象。

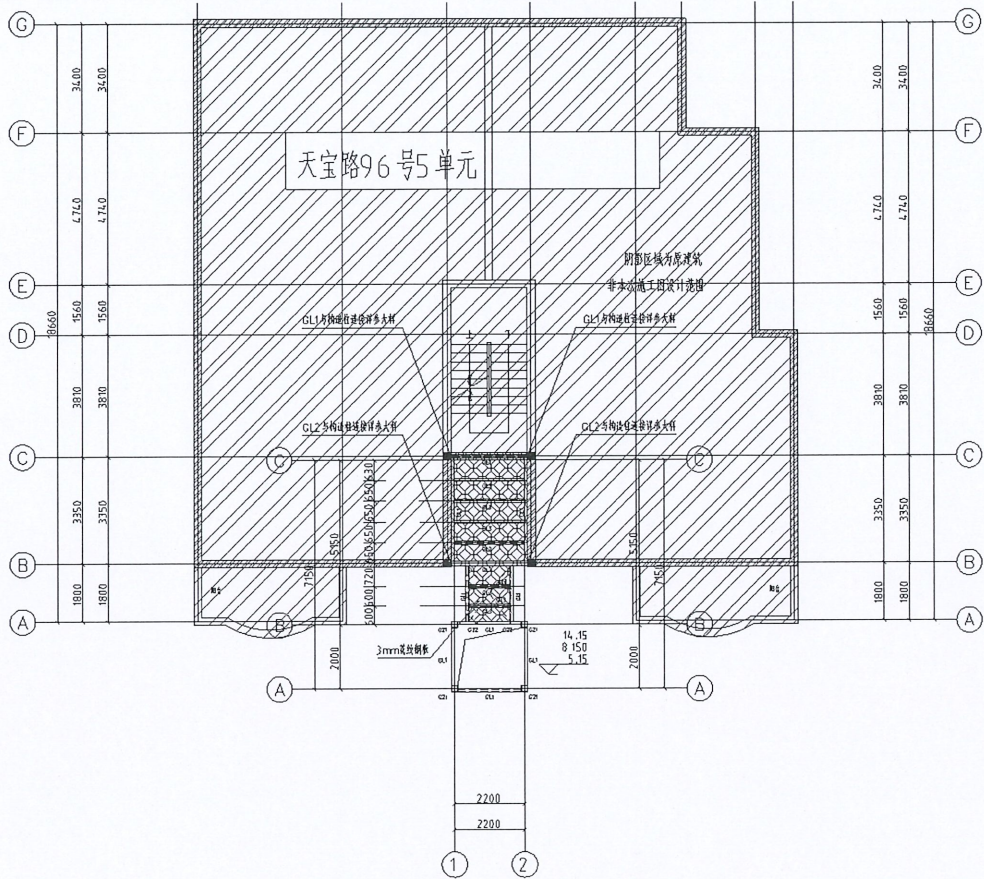
根据委托方及业主需求，新增电梯结构形式为钢结构，电梯井与原房屋通过廊桥连接。廊桥通过栓接方式连接原结构。其平面示意图见图 3.2.1。

图 3.2.1 新增电梯平面示意图

通过现场调查及询问委托方,拟新增电梯主体位于九龙坡区天宝路 96 号 5 单元外侧,为保障电梯和原结构有效连接,建议在本论证报告 3.2 条图 3.2.1 位置加装电梯,确保使用安全。
