# 房屋建筑鉴定报告

报告编号: CDZJ2026JDLH00899

工程名称: 九龙坡区兴胜路特3号佳新花园3单元增设  
电梯工程

鉴定类别: 原房屋结构安全性

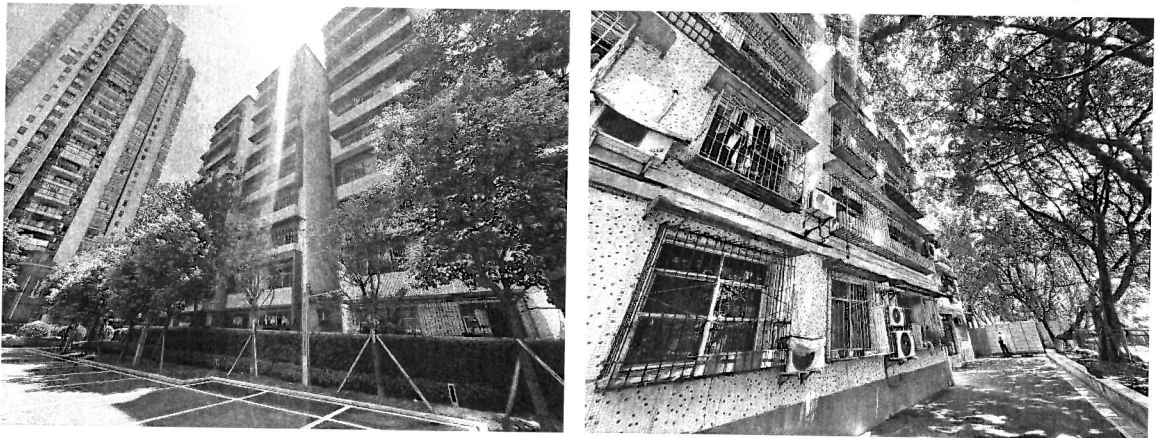
图 1-1 房屋外观现状

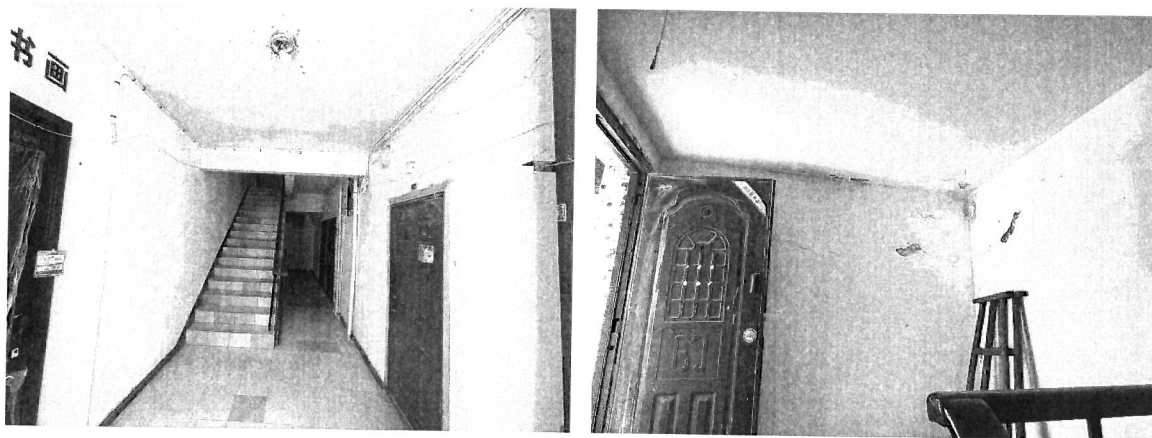
经对房屋整体外观质量进行检查，检测期间发现发现房屋楼梯间

局部抹灰层破损和墙体开裂，未影响墙体和楼板结构安全性；暂未发现房屋上部结构有其他明显缺陷，各承重构件外观质量良好，典型照片参见图 5-1。

图 5-1 外观质量现状照片

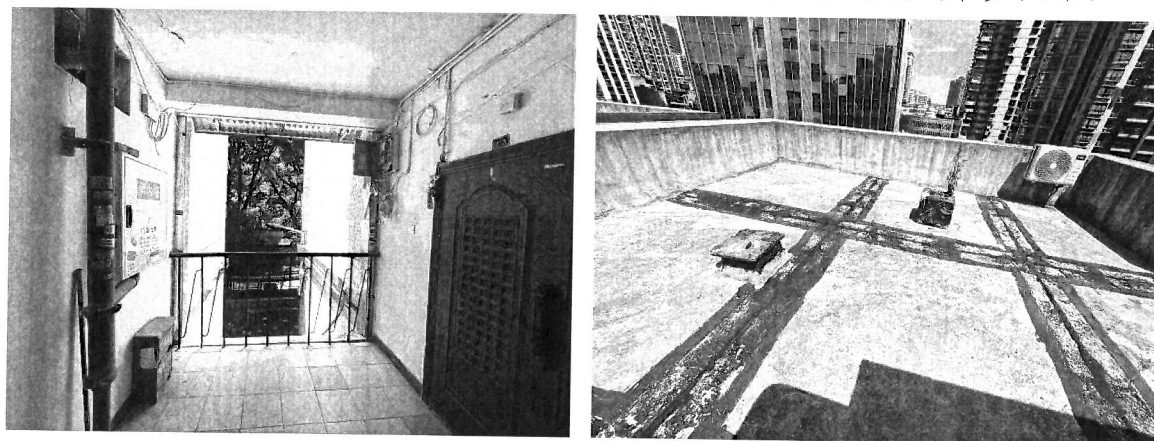
房屋围护结构承重构件主要门窗洞口过梁、屋面等，经现场勘查围护结构与承重结构连接牢固可靠，外观完好，典型照片参见图 5-2。

图 5-2 围护系统典型外观照片
