# 房屋建筑鉴定报告

报告编号: BG-2026-JDL-0400

工程名称: 九龙坡区兴胜路 61 号 1 单元增设电梯工程

# 九龙坡区兴胜路 61 号 1 单元增设电梯工程 房屋安全性鉴定报告

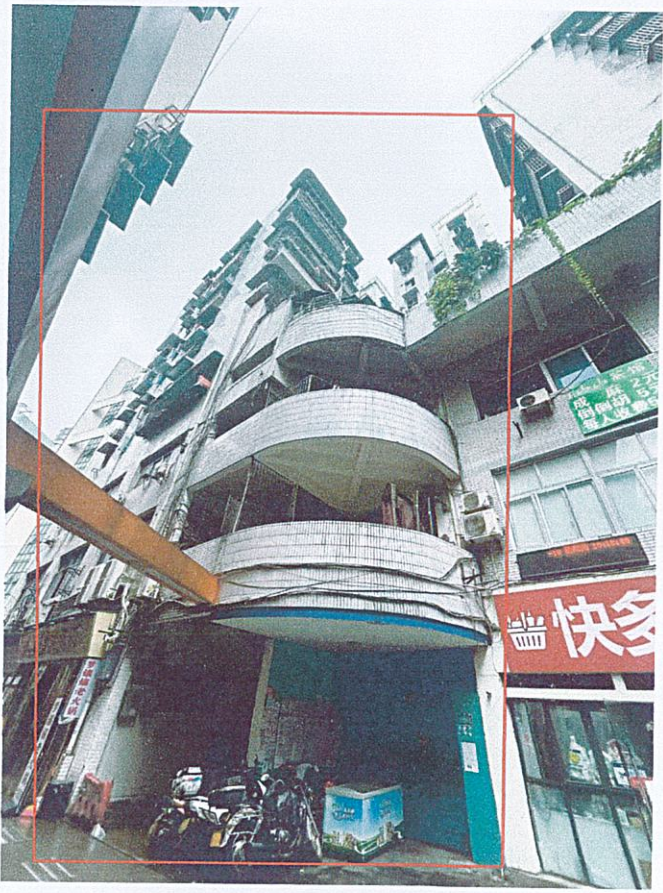
| 建筑现状照片(红框范围为加装电梯单元) | | | | |

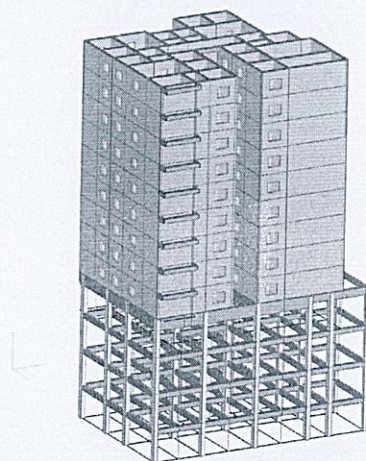
图 1 结构三维模型

1) 计算结果表明: 该房屋砌体结构构件的承载力、高厚比等满足安全使用要求(抗力系数  $R/\gamma_0 S \geq 1$ ), 房屋结构整体变形验算也在允许范围内, 结构安全。

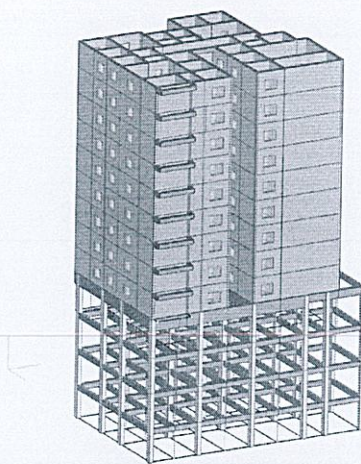
图 1 结构三维模型

计算结果表明：该房屋砌体结构构件的承载力、高厚比等满足安全使用要求（抗力系数  $R/\gamma_0 S \geq 1$ ），房屋结构整体变形验算也在允许范围内，结构安全。
