# 房屋建筑鉴定报告

报告编号: BG-2026-JDL-0401

工程名称: 九龙坡区兴胜路 61 号 2 单元增设电梯工程

## 九龙坡区兴胜路 61 号 2 单元增设电梯工程 房屋安全性鉴定报告

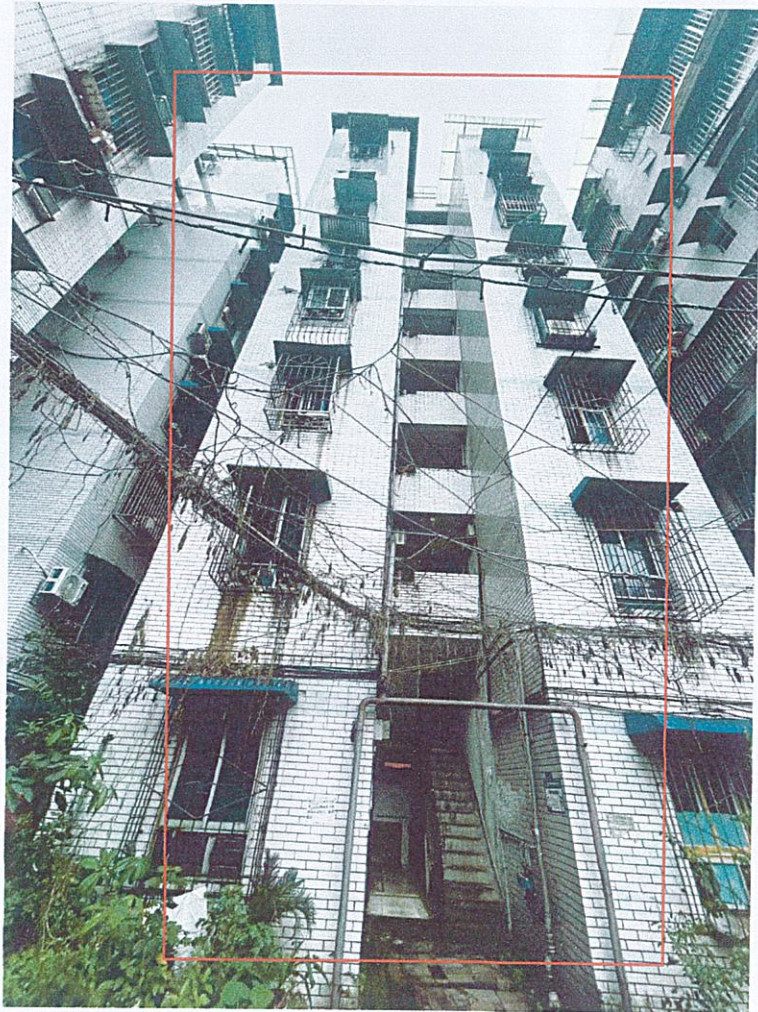
| 建筑现状照片(红框范围为加装电梯单元) | | | | |

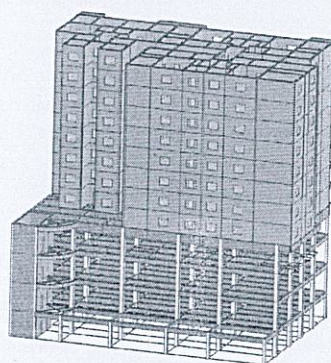
图 1 结构三维模型

1) 计算结果表明: 该房屋砌体结构构件的承载力、高厚比等满足安全使用要求(抗力系数  $R/\gamma_0 S \geq 1$ ), 房屋结构整体变形验算也在允许范围内, 结构安全。

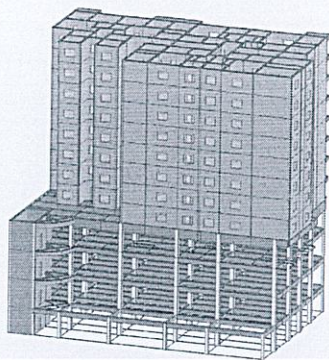
图 1 结构三维模型

计算结果表明：该房屋砌体结构构件的承载力、高厚比等满足安全使用要求（抗力系数  $R/\gamma_0 S \geq 1$ ），房屋结构整体变形验算也在允许范围内，结构安全。
