重庆西彭工业园区(3#、4#地块未建区) 区域用地地质灾害危险性评估报告

重庆开源地质勘探有限公司

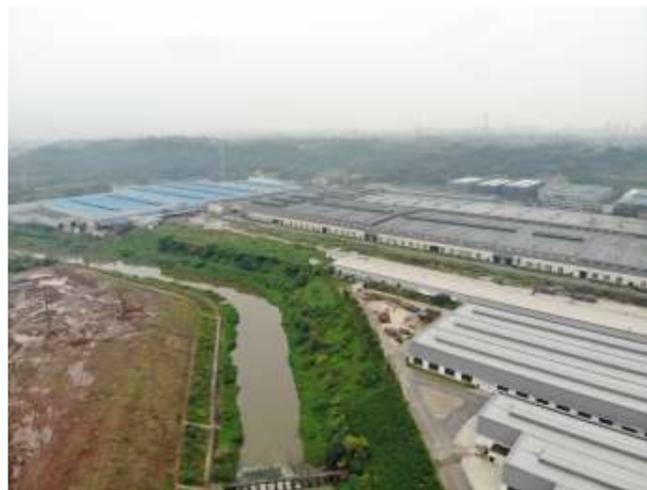
照片3-1 大溪河典型河段

该河流发育于4#地块，呈不规则弯曲状，大致流向北西南东向，为季节性河流，河槽宽5-30m，被分段筑坝蓄水，水深0.5-1.2m，流量约18L/s；据调查了解，常年水位189.4-232.5m，最高洪水位191.0-233.7m，洪水期间水位较枯水期上升约1.0m，未漫出河沟范围，且该河流已于2012年完成了河道整治工作（见照片3-1），故大溪河对区域用地影响小。

大溪河发育于区域用地 4#地块（见照片 3-1），长约 5km，为季节性河流，河槽宽 5-30m，被分段筑坝蓄水，水流平缓，已于 2012 年完成了全河道段的整治工作。其左岸地形坡角 25-30° 为主，为土质岸坡，河道整治工作中已对其进行了分阶放坡+坡面防护工作，据现场调查，未发现开裂、垮塌等变形迹象，现状稳定；右岸以岩质岸坡为主，其上浮土较薄（0.5m 左右），局部土质岸坡段也进行了分阶放坡+坡面防护工作，未发现开裂、垮塌等变形迹象，现状稳定。

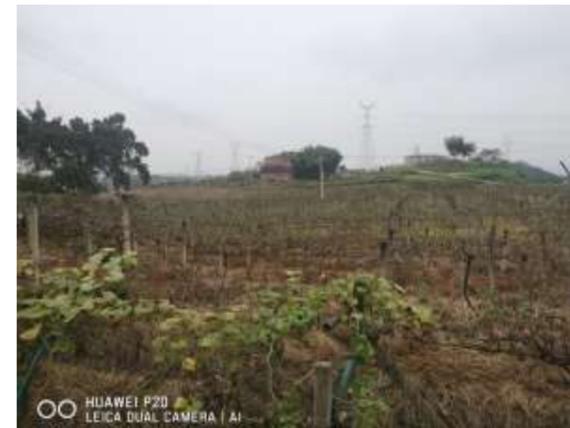
照片 4-1 3#地块未建区

3#地块整体呈南西高北东低，北部规划区为建成区（西彭科二考场），地形平缓；南部规划区为平缓梯田区，地形坡角 2-5°（见照片 4-1）；中部（非规划区）为斜坡地带，地形坡角 25-35°（见照片 4-2）。

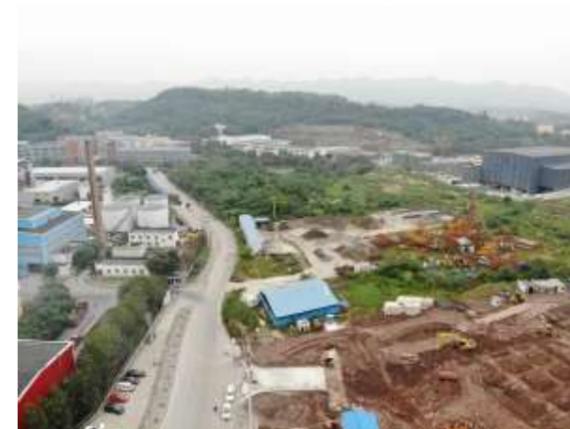
照片 4-3 4#地块建成区、在建区

4#地块大部分区域为建成区、在建区、场平区（见照片 4-3、4），地形较平缓，仅南东侧及局部区域为未破坏的原始地貌区，呈不规则浅丘，高差 15m 为主，地形坡角 5-12° 为主，局部达 31°。

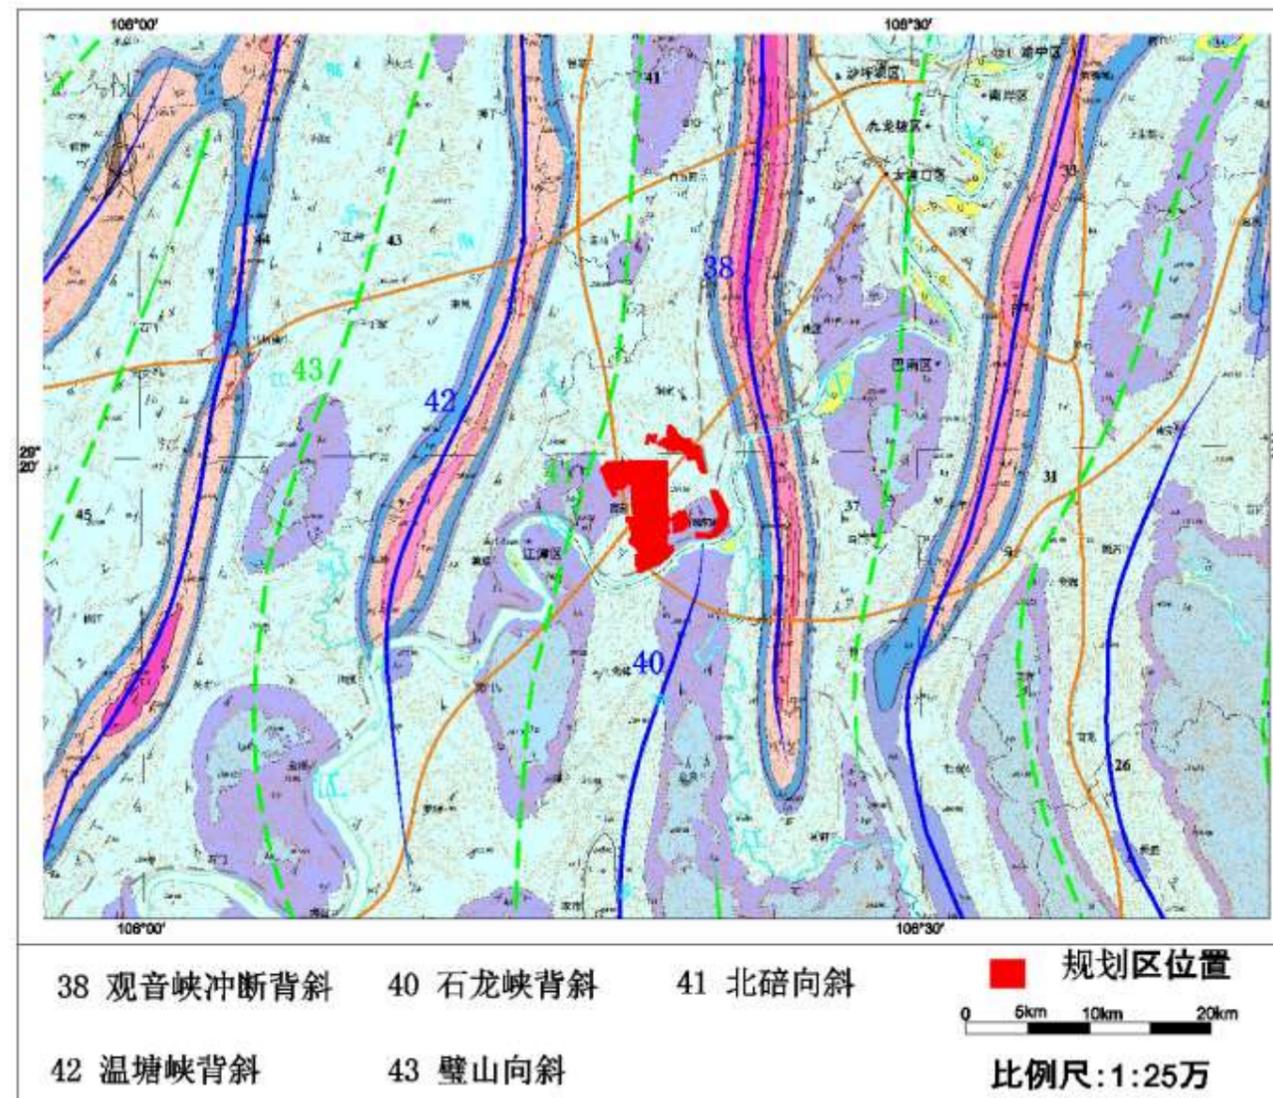
图 4.2 构造纲要图

评估区地质构造位于北碚向斜东翼（详见构造纲要图4.2），岩层呈单斜产出，区域用地测得岩层产状：倾向245~268°，倾角6°~40°。岩层倾角向东逐渐变陡，岩体发育有两组裂隙：裂隙 I 产状103~128° ∠62~85°，裂面近平直，较光滑，延伸长度1.0~4.0m，间距1.3~5.2m，结合程度一般；裂隙 II 产状327~350° ∠80~88°，裂面近平直，粗糙，延伸长度3.0~5.0m，间距1.0~3.0m，结合程度一般。

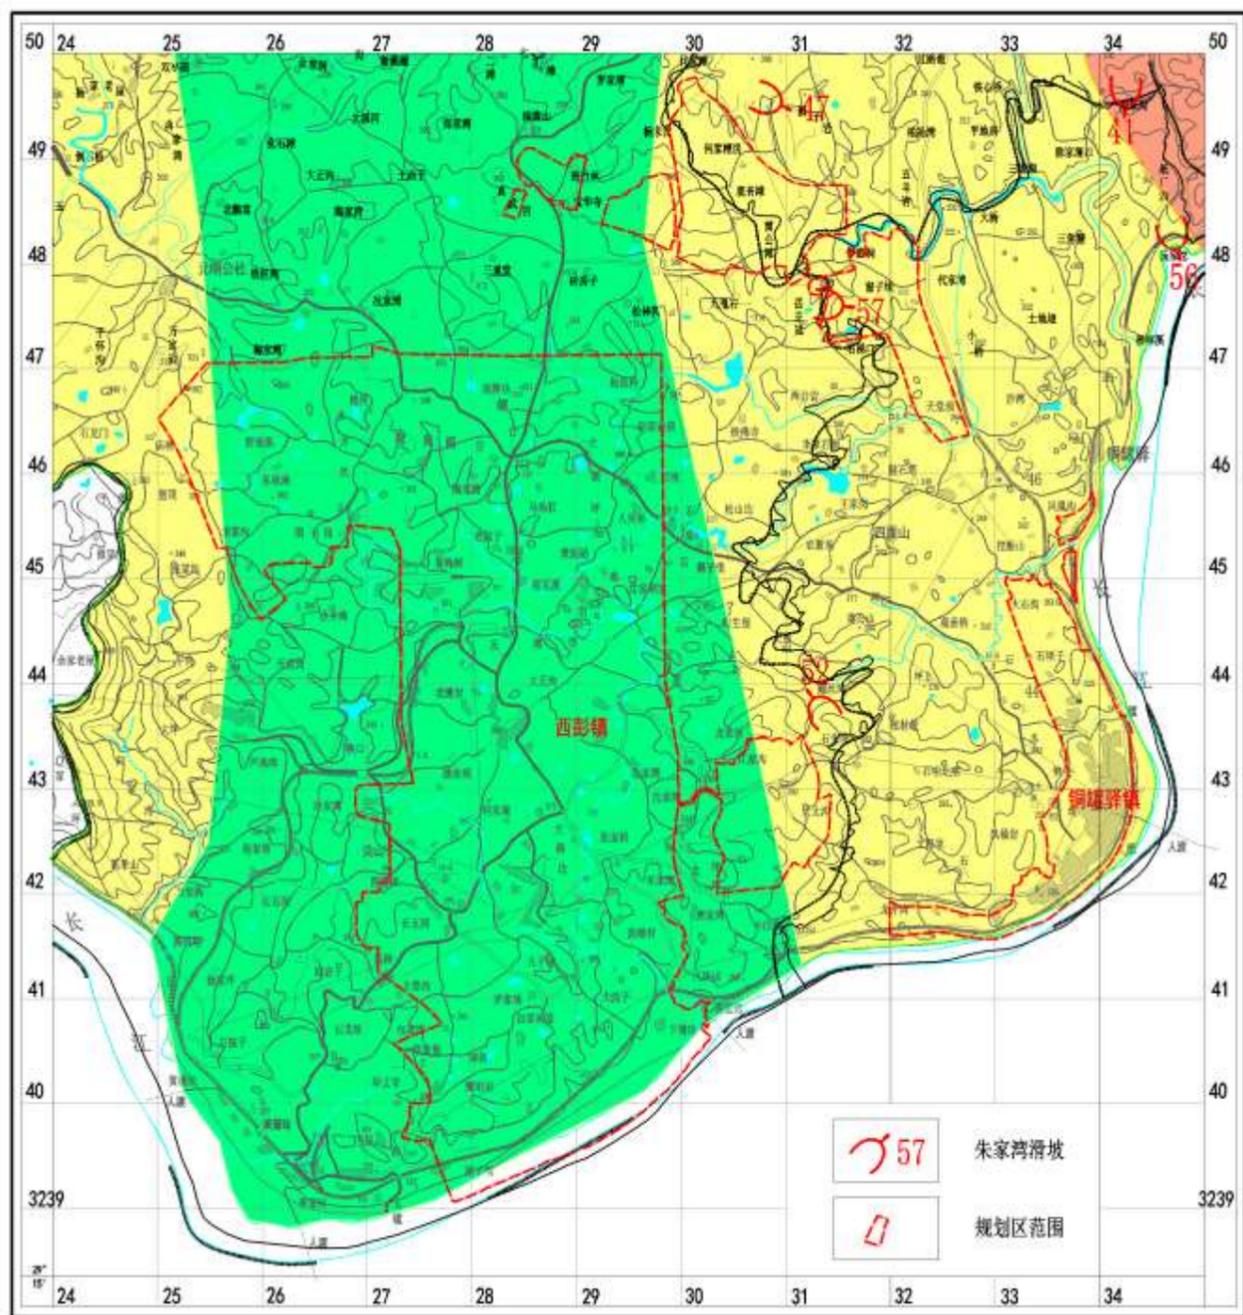
4.5-1 评估区内地质灾害点分布图

据收集已有资料和实地调查得知：区内除朱家滑坡外，未见其它滑坡、泥石流、塌陷等不良地质现象（见图 4.5-1），因此，区域用地范围内不良地质现象不发育。

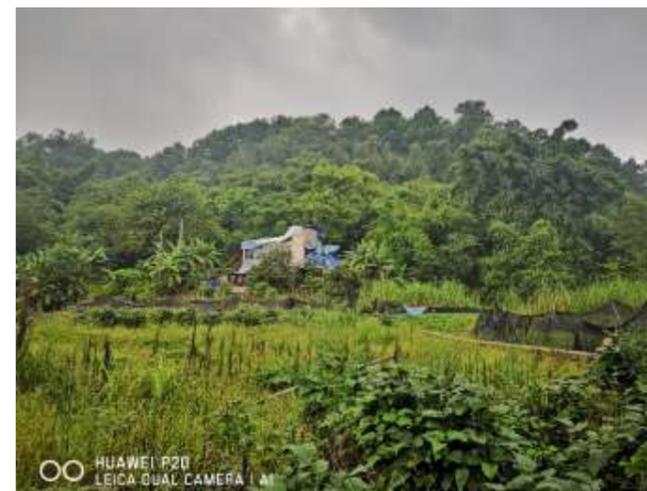
照片 6-1 朱家湾滑坡全貌

该滑坡位于铜罐驿镇新合村 6 组，灾害点统一编号 5001070000021101，中心点座标 X=3247650.957，Y=35631532.834，根据收集 2019 年 12 月重庆市高新工程勘察设计院有限公司编制并提交的《重庆市九龙坡区 2019 年地质灾害排查报告》，结合本次现场调查走访，前缘高程 244m，后缘高程 275m，为小型土质滑坡，坡长 80m，宽约 50m，面积约 400m²，滑体厚约 2~4m，滑体体积约 0.2 万方，滑动方向为 94°，受威胁房未搬迁（见照片 6-1、6-2 及图 6.1）。

变形历史：屋后林地中水渠在降雨冲刷影响下，出现局部开裂、垮塌现象，且室内细微开裂。裂缝初现时间是 2009 年，之后一直未有新的变形迹象，中部所设检测桩未发现倾斜迹象，目前处于基本稳定状态。

变形原因：主要是由于后缘水渠在雨季排泄不畅、林地表土堆积物松散及岩土界面陡（倾角约 15~35°），上覆土体沿土岩界面产生局部滑移。

据调查分析，朱家湾滑坡近期未发现开裂、滑塌等变形迹象，现状基本稳定，其影响范围面积约 2884m²。

为朱家湾滑坡及其影响范围，该区域工程建设应采用清滑坡区除或抗滑支挡。
