# 重庆九龙坡西彭工业园 B 标准分区、F 标准分区（核准范围）

## 文物影响评价报告

重庆市文化遗产研究院

2021 年 6 月

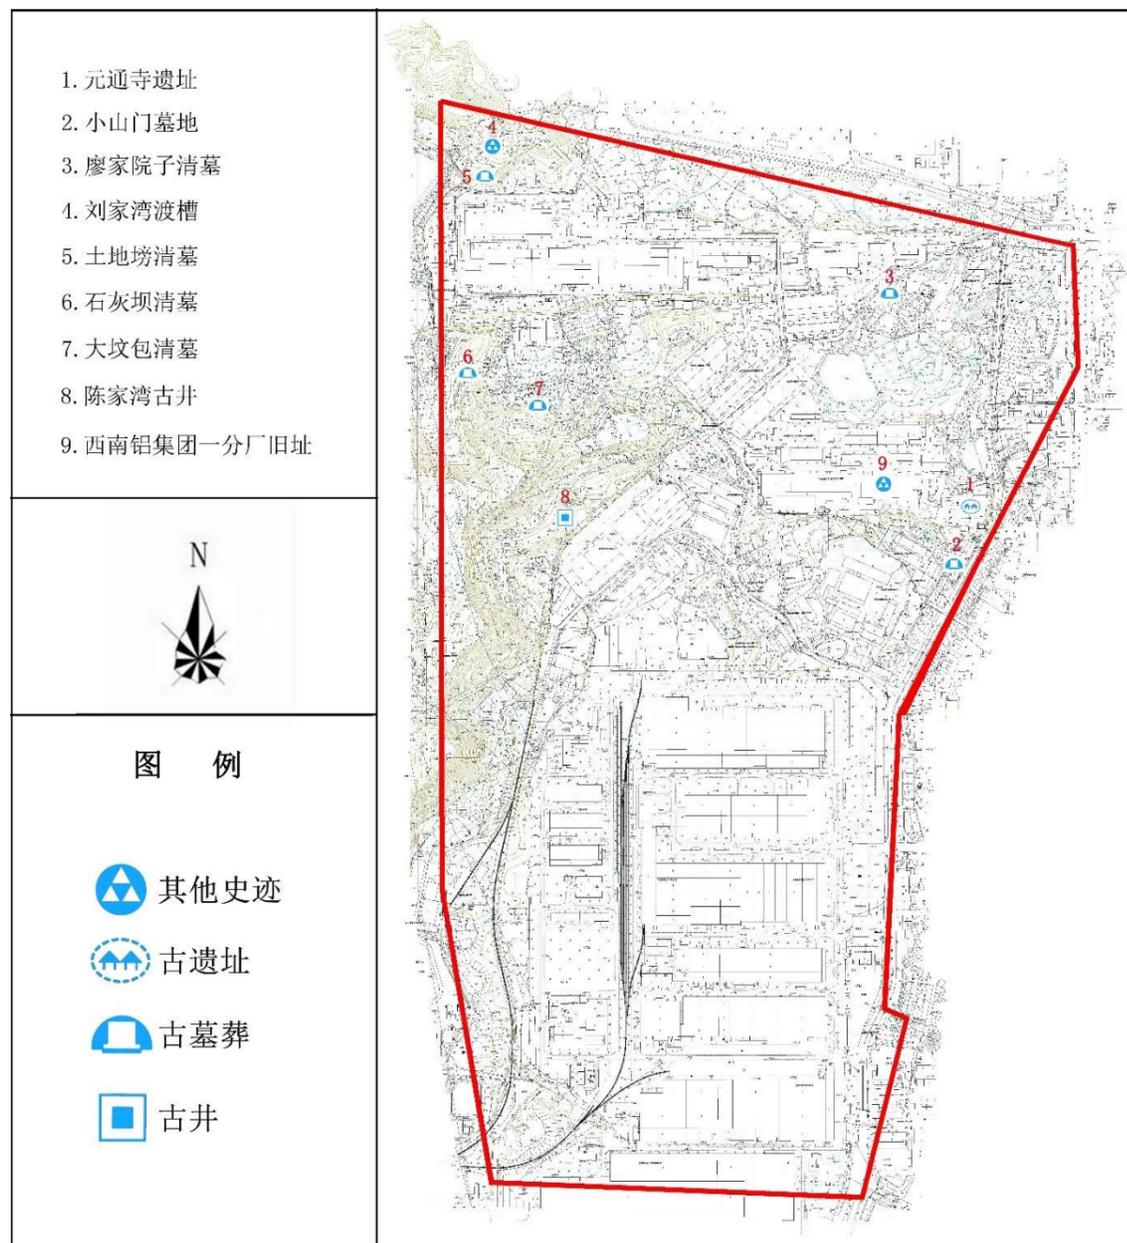
图 2 重庆九龙坡西彭工业园 B 标准分区文物分布图

上述文物点中包括地下文物点 9 处和地面文物点 5 处，地下文物点包含古遗址 1 处，为元通寺遗址；古墓葬 8 处，其中包含汉代崖墓 1 处，明代石室墓 2 处，清代墓葬 5 处，分别为李子林墓地、小山门墓地、生基湾墓地、廖家院子清墓、土地塆清墓、大坟包清墓、石灰坝清墓、张家沟清墓。地面文物点包含清代古井 2 处，分别为陈家湾古井、张家沟古井；近现代重要史迹及代表性建筑 3 处，分别为刘家湾渡槽、砖瓦厂防空洞、西南铝业集团一分厂旧址（图 2、3）。

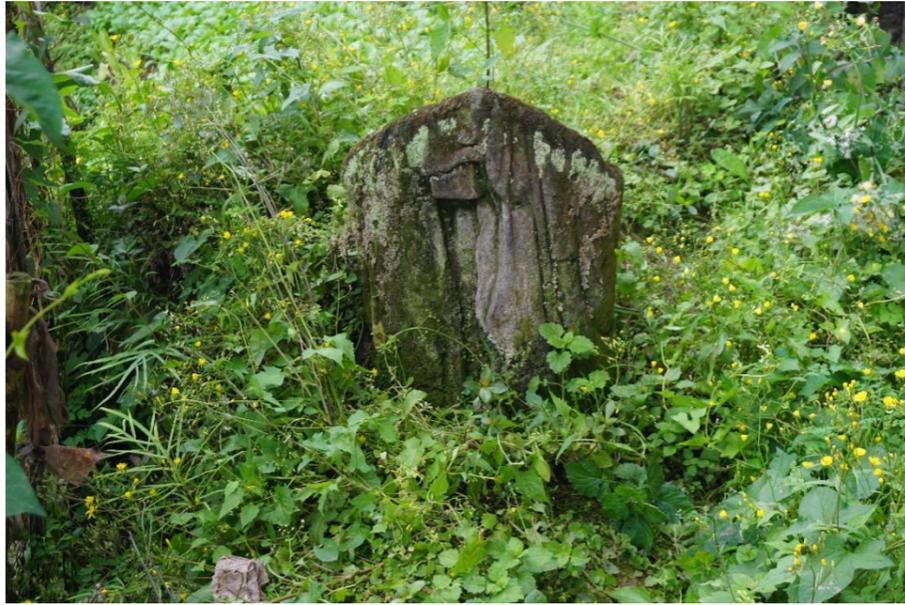
本次调查发现明清时期寺庙遗址 1 处，现为西彭一中校园所在地，寺庙原建筑均已不存，仅地表可见部分遗物，含柱础石 16 个、石碑 1 通及残损造像 2 尊，集中分布于 3 处地点：现西彭一中正大门台阶处有 2 处柱础群，保存较好，雕刻纹饰清晰，可见有如意纹等装饰；现校园西北一角存有部分柱础及石碑一通，碑文纪年为“道光二十三年十一月”；现校园西侧围墙外居民水稻田内发现造像两尊，疑似躯干部分，保存较差，为寺庙毁弃时散落至此。另外校园办公楼保管室藏有残损石狮雕像 2 尊，为修建校园时收集，雕刻精美，头部饰云头如意纹，背部饰有鬃毛。

照片 1 校园西侧围墙外暴露残损造像

鉴于元通寺遗址现全部叠压于西彭一中校园下方，且修建学校时原生基址未遭严重破坏，整体保存尚好，该寺庙遗址规模较大，遗迹遗物丰富，具有较重要考古研究价值，若工程施工时对西彭一中进行整体搬迁，创造考古发掘条件，则建议对元通寺遗址进行考古发掘。

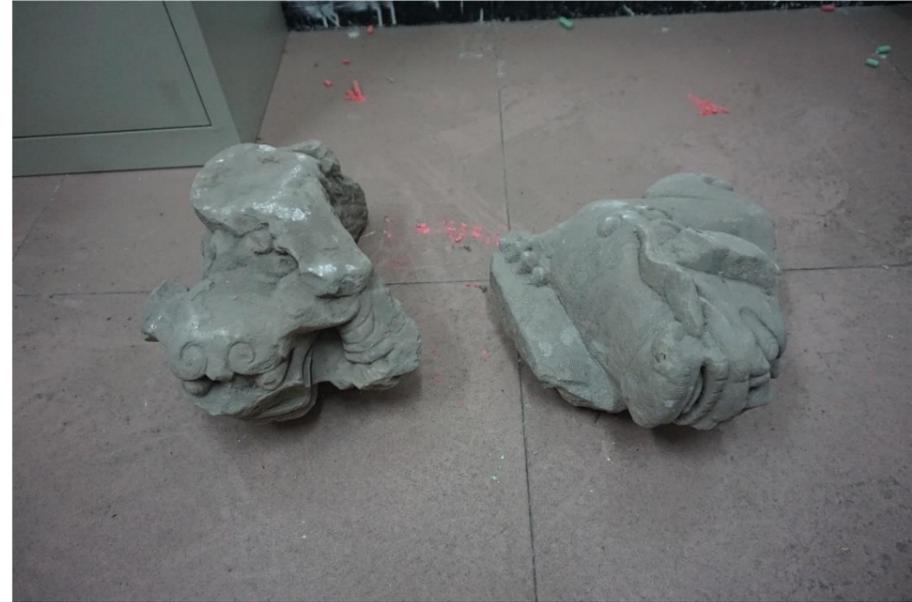
照片 2 校园保管室收藏石狮

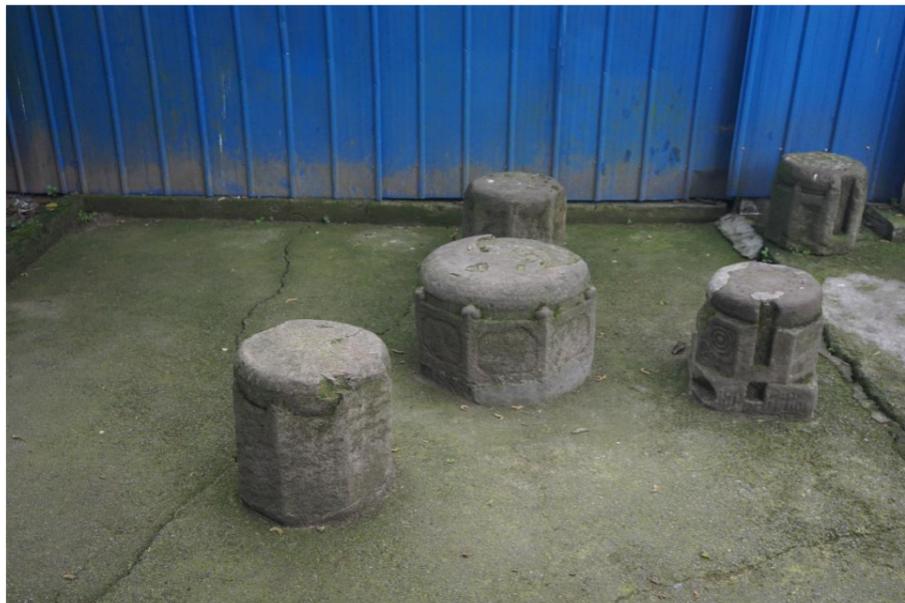
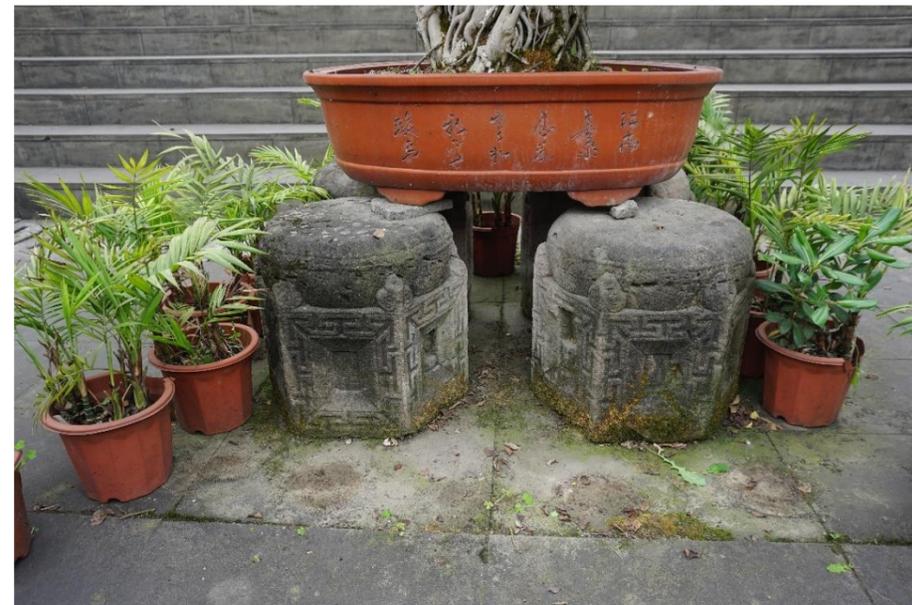
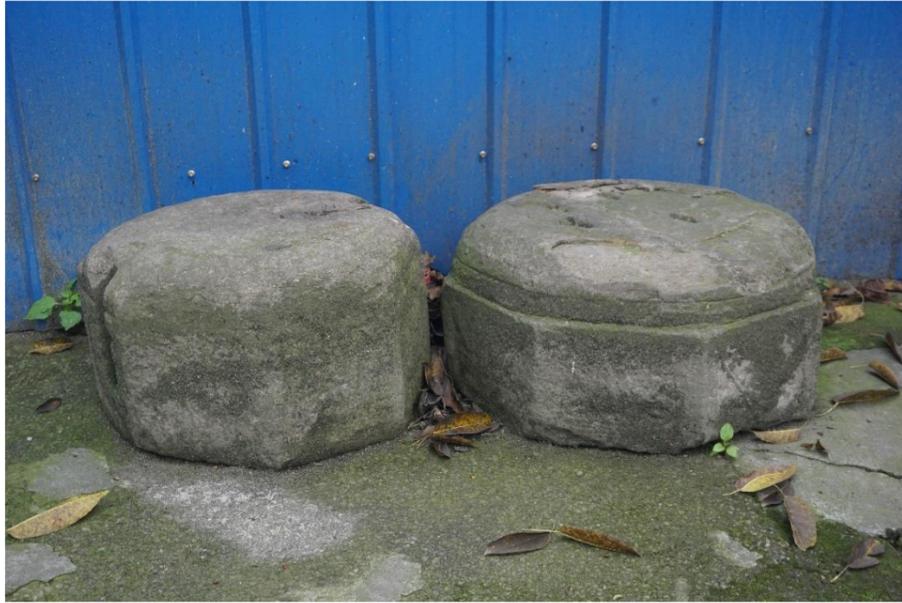
照片 3 校园内残存柱础 1

照片 4 校园内残存柱础 2

照片 5 校园内残存柱础 3

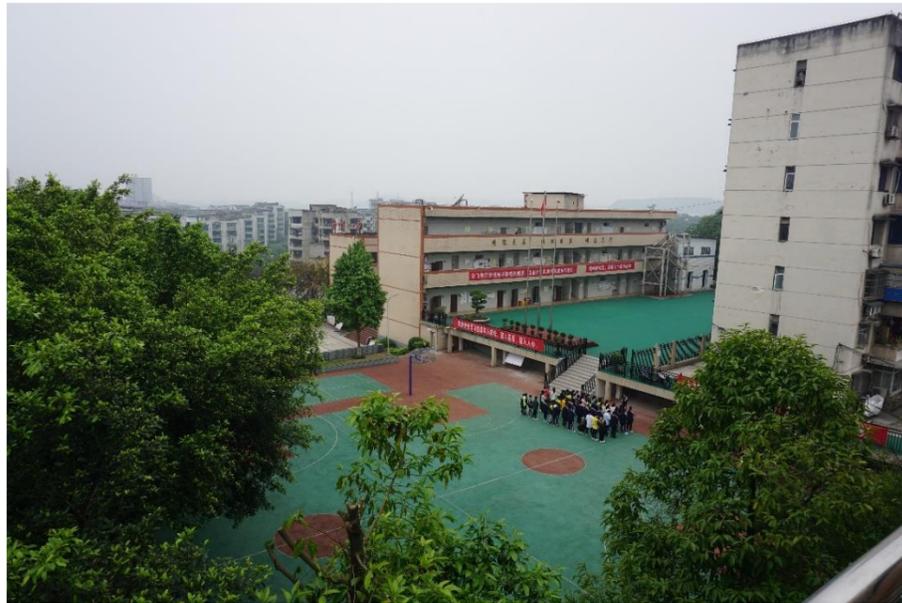
据西彭一中退休教师江荣坤、周汝清两位老人介绍，原寺庙建筑 1954 年前尚存，仅殿内佛像遭破坏，后期因改建学校拆毁地面建筑，校园现代建筑直接修建在原寺庙基址之上，原生基址基本完整，未遭进一步破坏。原寺庙建筑大体呈东西走向，南北长约 200 米，东西长约 400 米，分布范围大致与现校园重合，由山门、正殿、天井、下殿、南北侧殿等组成，其中正殿为三开间木结构建筑，南北长约 160 米，东西宽约 50 米，正殿后侧修建有吊脚楼；下殿南北长约 165 米，东西宽约 40 米，中部开山门，南侧有木构建筑的三层钟楼；东西两侧为侧殿，东侧殿中部设侧山门，下为僧人居住区，居住区南侧设台阶与正山门相连接；寺庙周边均为庙产田地，现存石碑碑文记载可产 400 余石粮食，据当时生产力推断田地面积应该超过百亩。现原正殿基址叠压于教师住宅楼下方，下殿基址叠压于教学楼下方，南北侧殿基址叠压于操场下方，僧人居住区基址叠压于篮球场下方，校园大门东侧约 5 米处即为原寺庙正山门所在。

照片 6 元通寺遗址现状

元通寺遗址位于工程施工范围内，为工程项目全部占用。从现有的工程资料分析，工程建设将对文物本体造成彻底的破坏，导致文物信息全部丧失，并破坏文物所在环境，造成二次损毁。

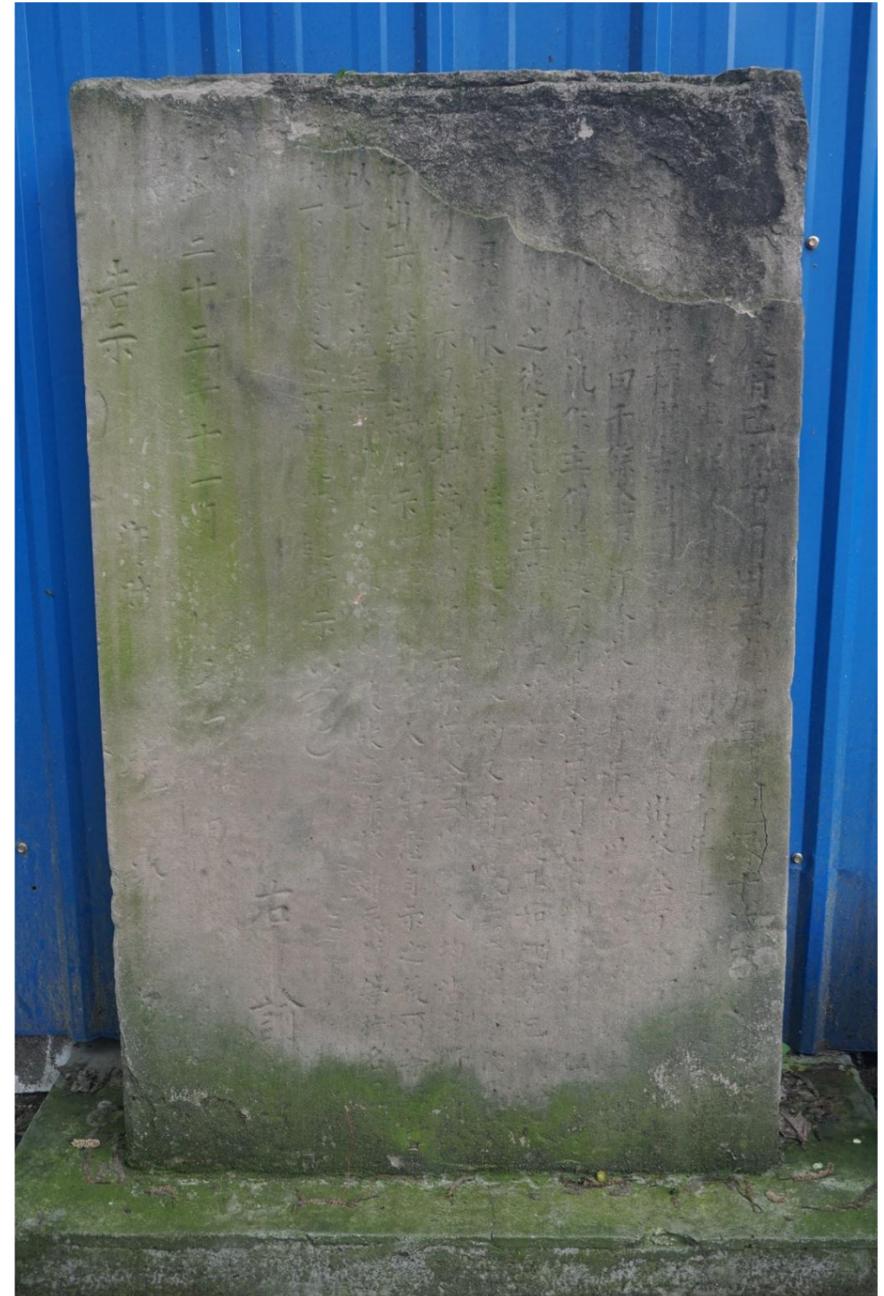
照片 7 校园内残存碑记

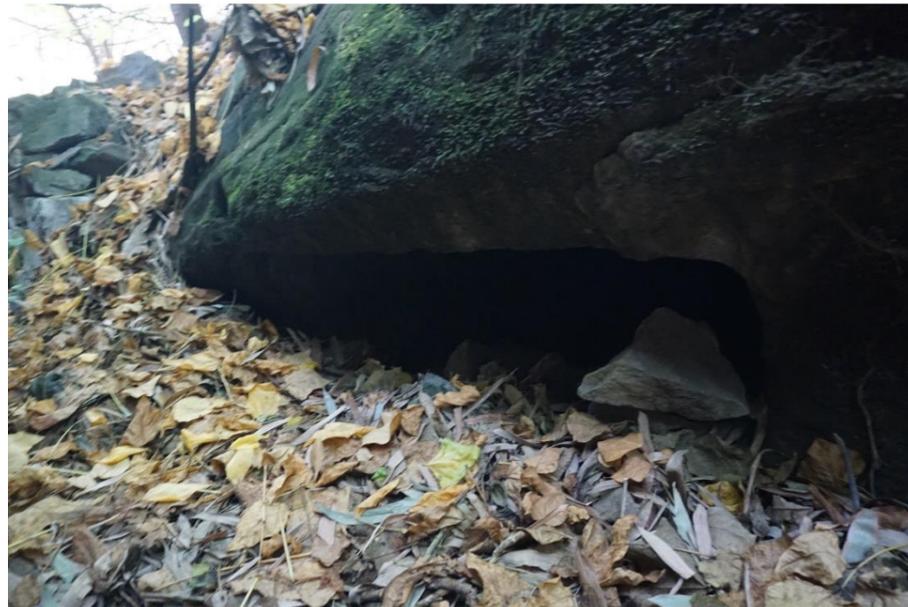
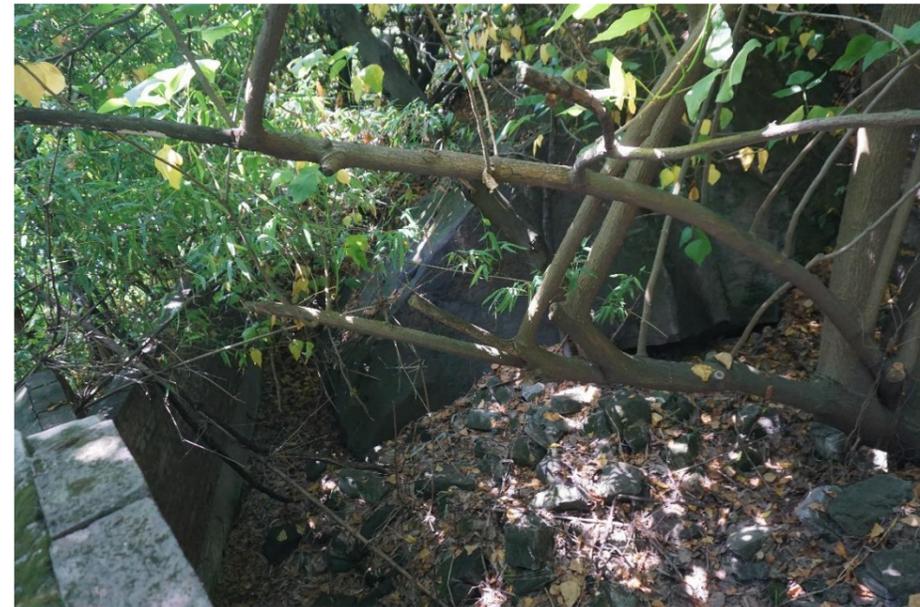
本次调查共发现古墓葬 2 座，均为汉代崖墓，从东南向西北编号 M1~M2。M1 为单室墓，开凿于巨石内部，坐西朝东，方向 87°，长约 340 厘米，宽约 110 厘米，出露高 36 厘米，墓门缺失，两侧见清晰的凿痕，墓室内堆积有大量落叶及淤土，具体情况不明，整体保存较好。M2 为单室墓，西北距 M1 约 80 厘米，形制结构应与 M1 大体相同，据当地村民介绍该墓于大生产建设时期遭损毁，现仅存墓室右半部分，可见其为拱形墓室，内壁见清晰的纵向凿痕，墓室内堆积有大量碎石块。

照片 8 李子林墓地 M1

照片 9 李子林墓地远景

李子林墓地位于工程施工范围内，为工程项目全部占用。从现有的工程资料分析，工程建设将对文物本体造成彻底的破坏，导致文物信息全部丧失，并破坏文物所在环境。

建议对李子林墓地进行考古发掘。

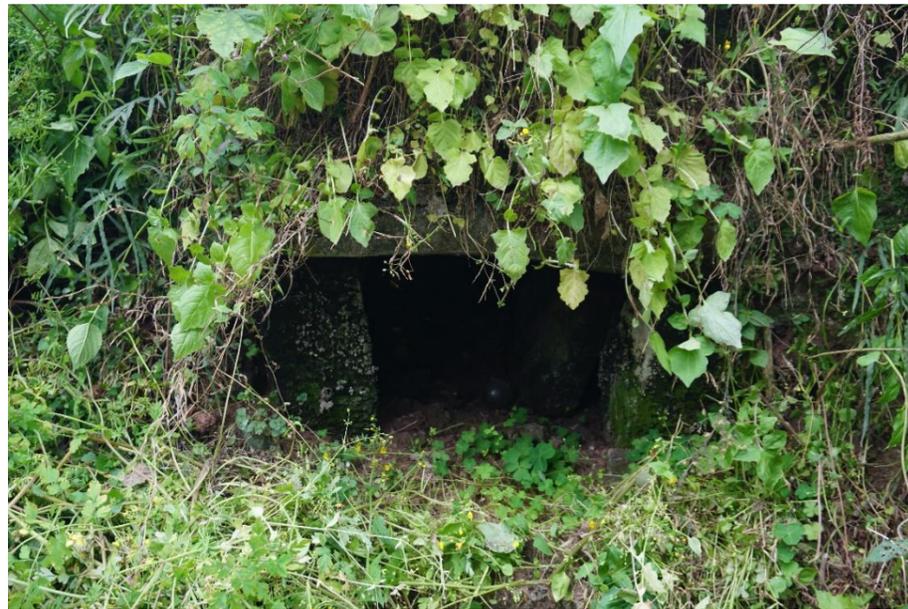
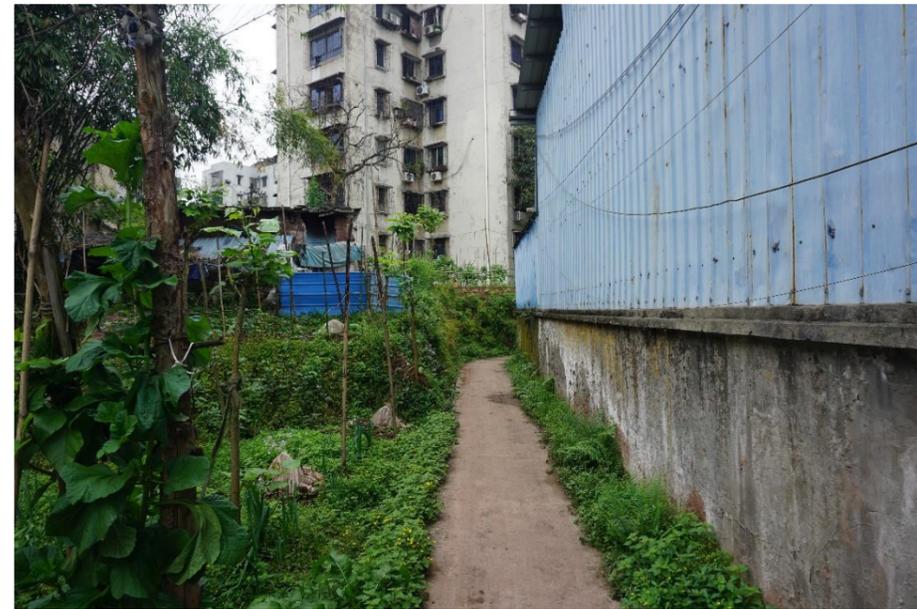
本次调查共发现古墓葬 2 座，均为明代石室墓，从南向北编号 M1 ~ M2。M1 为单室墓，坐东朝西，方向 300°，整体宽 90 厘米，出露高 60 厘米，进深不明。封门缺失，墓室内堆积有大量生活垃圾及淤土。M2 为单室墓，坐北朝南，方向 202°，位于 M1 北侧约 3 米处，墓葬整体变形严重，墓室内堆积有大量碎石块。

照片 10 小山门墓地 M1

照片 11 小山门墓地远景

小山门墓地位于工程施工范围内，为工程项目全部占用。从现有的工程资料分析，工程建设将对文物本体造成彻底的破坏，导致文物信息全部丧失，并破坏文物所在环境。

建议对小山门墓地进行考古发掘。

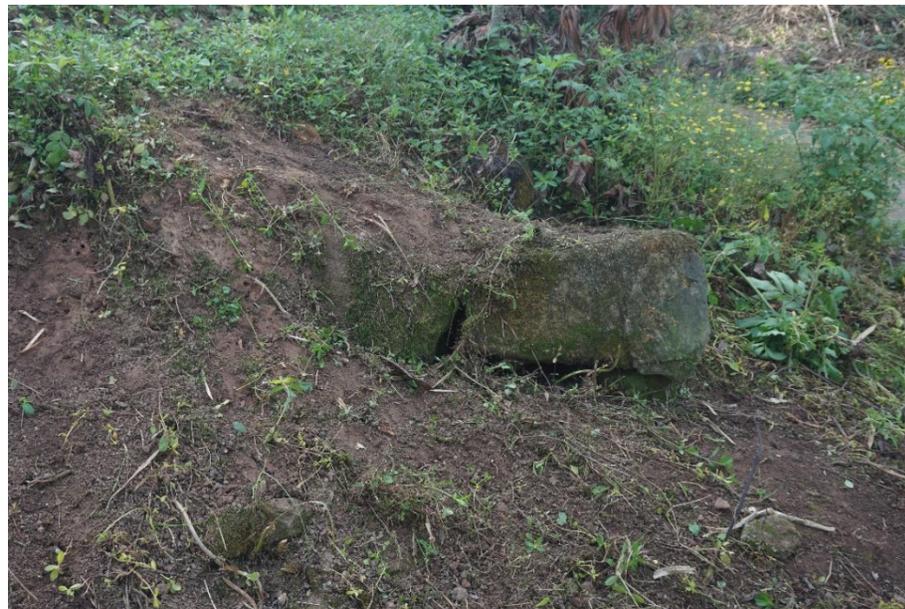
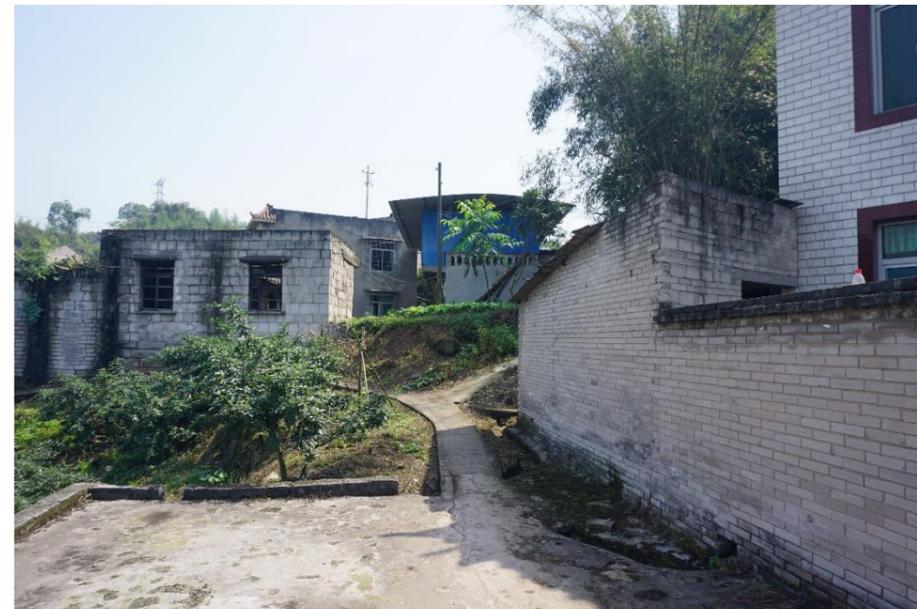
本次调查共发现古墓葬 2 座，均为明代石室墓，从南向北编号 M1~M2。M1 为单室墓，坐东朝西，方向 287°，出露高 35 厘米，残宽 120 厘米，进深不明，墓室内堆积有大量淤土。M2 紧邻 M1 北侧，为单室墓，与 M1 形制结构大体相同，仅出露墓室右壁石板。该墓地石质用料体积均较大，墓前现堆积有大量生土。

照片 12 生基湾墓地 M1

照片 13 生基湾墓地远景

生基湾墓地位于工程施工范围内，为工程项目全部占用。从现有的工程资料分析，工程建设将对文物本体造成彻底的破坏，导致文物信息全部丧失，并破坏文物所在环境。

建议对生基湾墓地进行考古发掘。

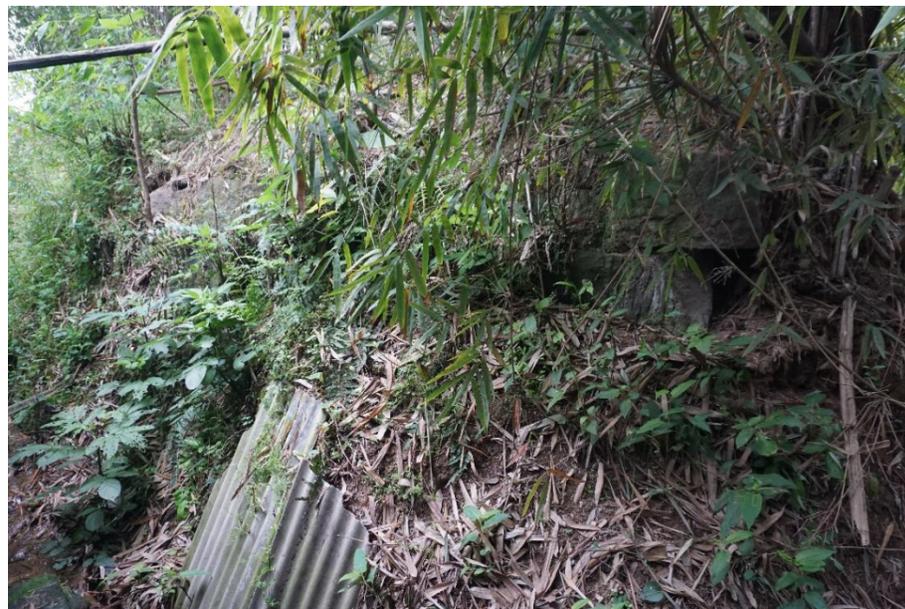
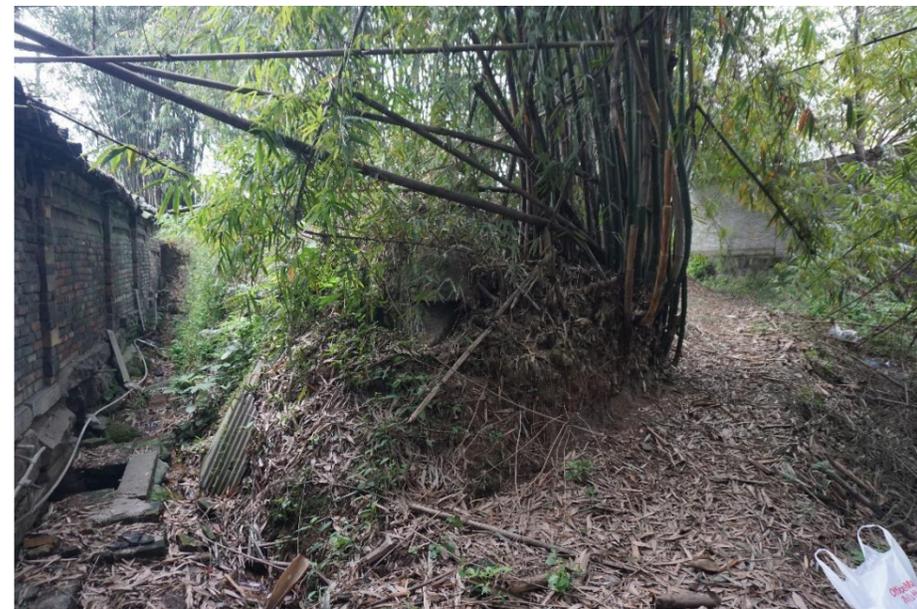
本次调查发现清代石围土冢墓 1 座，编号 M1。M1 为单室墓，坐南朝北，方向 17°，整体保存较差，仅存右侧条形石块，残宽 260 厘米，残高 160 厘米，进深 300 米。墓室损毁严重，顶部现生长有大量竹子，墓碑及大部分墓上建筑均不存。据当地村民介绍，该墓原有高大石围，于文化大革命期间遭破坏，其北侧原有同等规模墓葬两座，亦遭拆除，现已无存。

照片 14 廖家院子清墓 M1

照片 15 廖家院子清墓远景

廖家院子清墓位于工程施工范围内，为工程项目全部占用。从现有的工程资料分析，工程建设将对文物本体造成彻底的破坏，导致文物信息全部丧失，并破坏文物所在环境。

建议对廖家院子清墓进行资料收集。

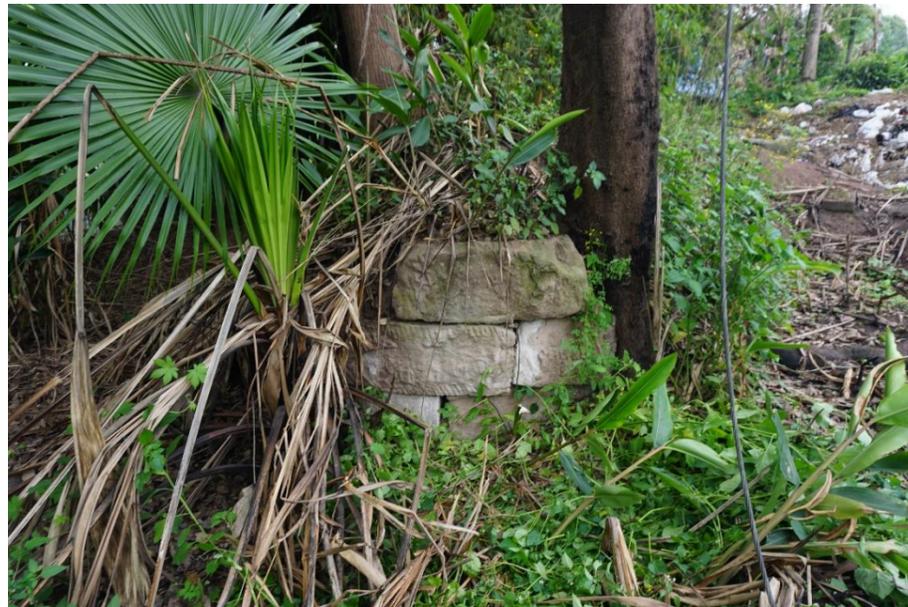
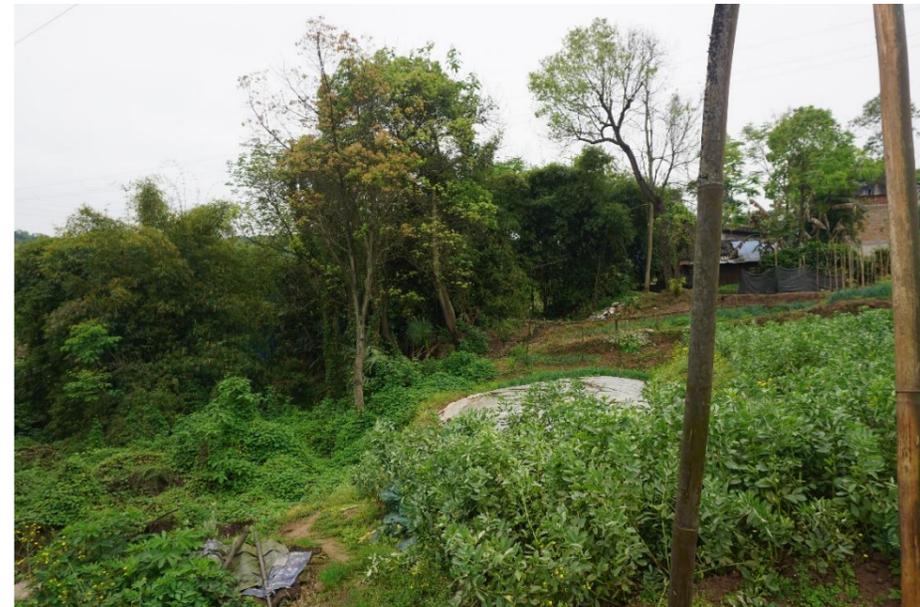
本次调查发现清代石围土冢墓 1 座，编号 M1。M1 为单室墓，坐北朝南，方向 188°，整体损毁较为严重，仅存部分结构，残高 1.3 米，残宽 2.8 米，长约 4.5 米。墓碑及碑楼结构已无存，现仅存由灰白色块石砌筑而成的石围土冢，据石围范围依稀可见原墓葬规模应较大，左右两侧仅存部分块石，保存较差。

照片 16 土地塆清墓 M1

照片 17 土地塆清墓远景

土地塋清墓位于工程施工范围内，为工程项目全部占用。从现有的工程资料分析，工程建设将对文物本体造成彻底的破坏，导致文物信息全部丧失，并破坏文物所在环境。

建议对土地塋清墓进行资料收集。

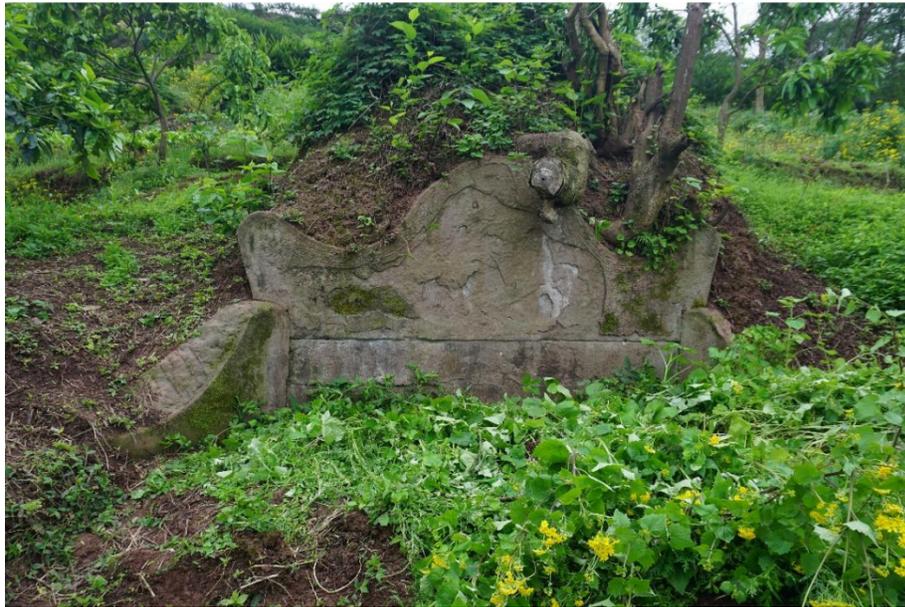
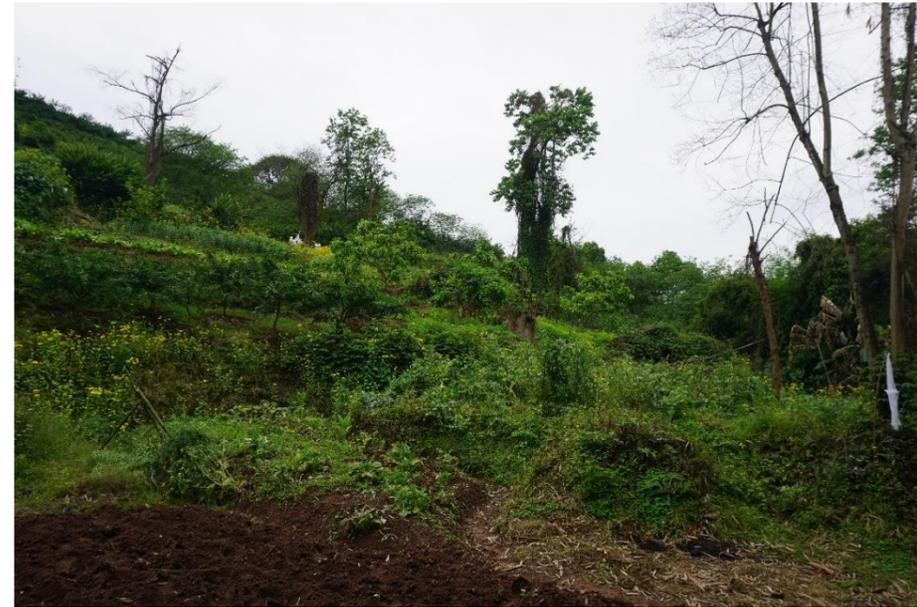
本次调查发现清代石围土冢墓 1 座，编号 M1。M1 为单室墓，坐南朝北，方向 18°，墓室由灰白色条石砌筑，通宽 310 厘米，出露高 140 厘米，通常 46 厘米。“山”字形顶，两柱单开间，仿木碑楼式结构，墓室下部分被掩埋于土下，具体情况不明。外接“八”字形挡墙，墓顶现为堆土，生长有杂草杂树。

照片 18 大坟包清墓 M1

照片 19 大坟包清墓远景

大坟包清墓位于工程施工范围内，为工程项目全部占用。从现有的工程资料分析，工程建设将对文物本体造成彻底的破坏，导致文物信息全部丧失，并破坏文物所在环境。

建议对大坟包清墓进行资料收集。

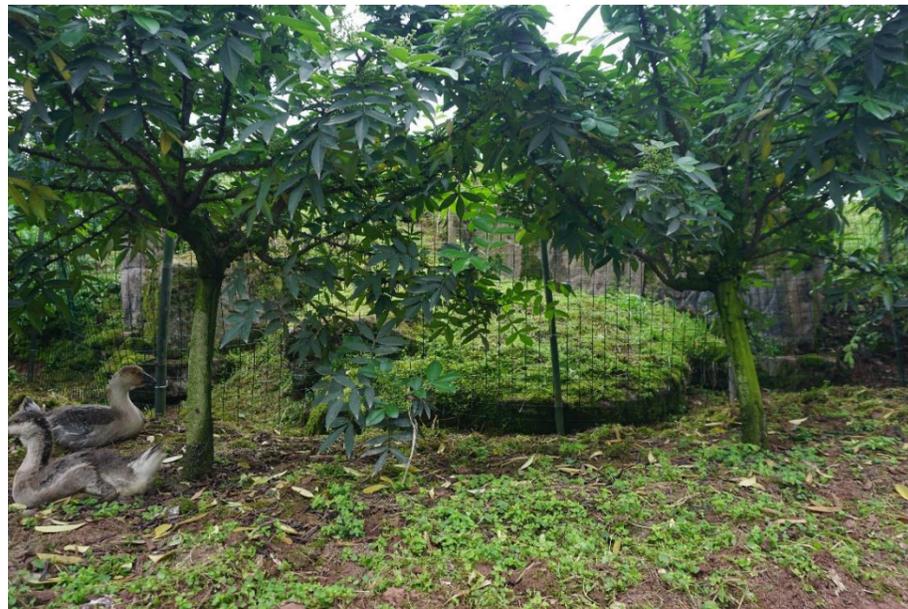
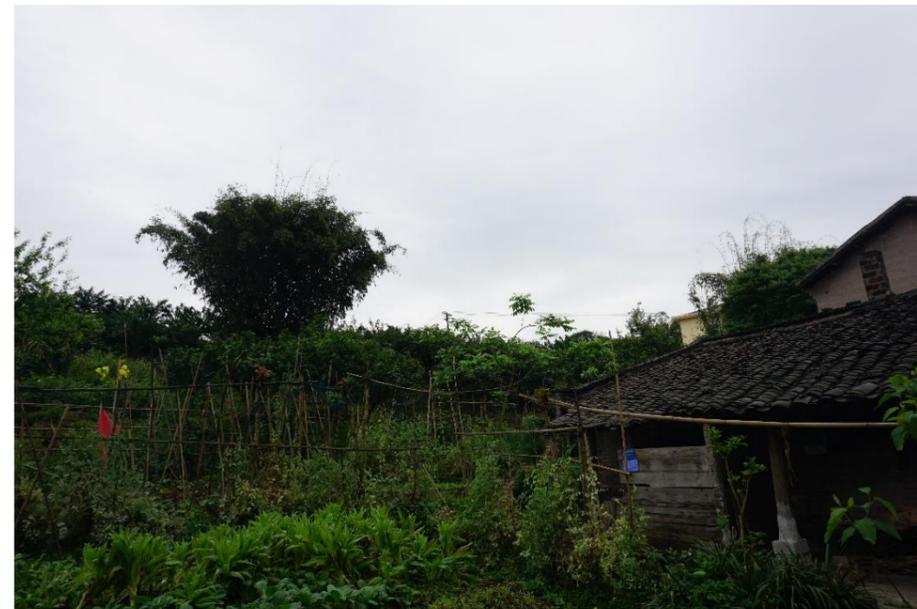
本次调查发现清代石围土冢墓 1 座，编号 M1。M1 为单室墓，坐东朝西，方向 299°，墓室用灰白色块石砌筑，通宽 520 厘米，残高 160 厘米，通常 760 厘米。两柱单开间，仿木碑楼式结构，碑楼顶部现已垮塌于墓前。封门保存较好，墓室旁边柱原题刻有对联，现侵蚀严重，文字信息均不详。外接“八”字形挡墙，分别雕刻“福”、“寿”字图案，墓室底部条石可见有较为清晰的雕刻痕迹，具体图案因风化严重不清晰。

照片 20 石灰坝清墓 M1

照片 21 石灰坝清墓远景

石灰坝清墓位于工程施工范围内，为工程项目全部占用。从现有的工程资料分析，工程建设将对文物本体造成彻底的破坏，导致文物信息全部丧失，并破坏文物所在环境。

建议对石灰坝清墓进行资料收集。

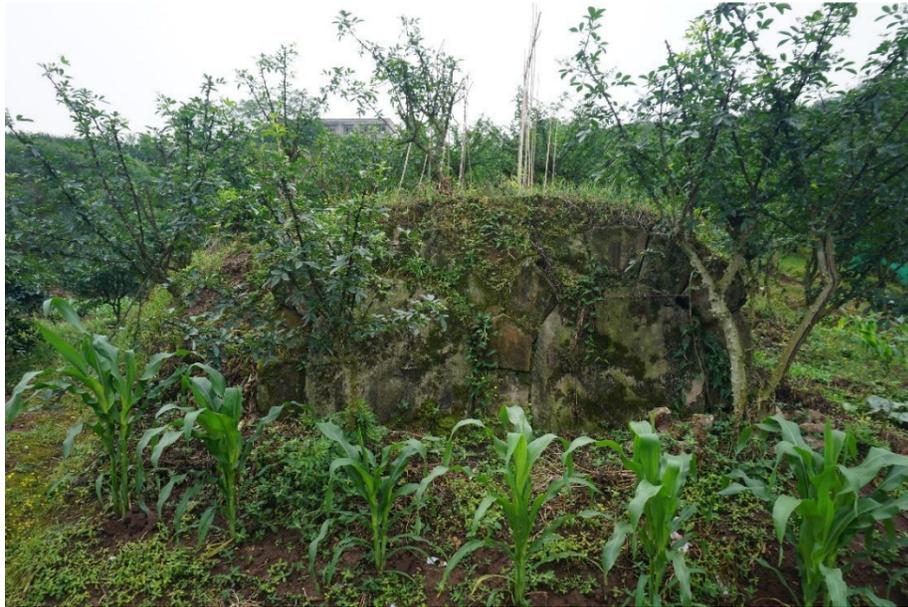
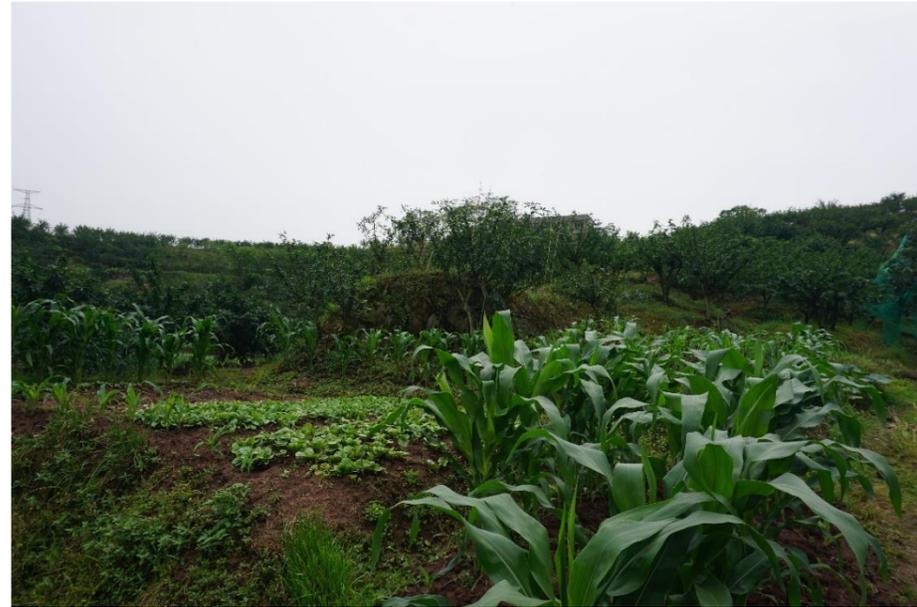
本次调查发现清代石围土冢墓 1 座，编号 M1。M1 为双室墓，坐南朝北，方向 337°，通宽 280 厘米，通高 178 厘米，长约 230 厘米，墓室以整块条石砌筑，呈拱形，封门均保存完好，墓碑无存，未见纪年，墓顶现开辟为菜地，整体保存较好。

照片 22 张家沟清墓 M1

照片 23 张家沟清墓远景

张家沟清墓位于工程施工范围内，为工程项目全部占用。从现有的工程资料分析，工程建设将对文物本体造成彻底的破坏，导致文物信息全部丧失，并破坏文物所在环境。

建议对张家沟清墓进行资料收集。

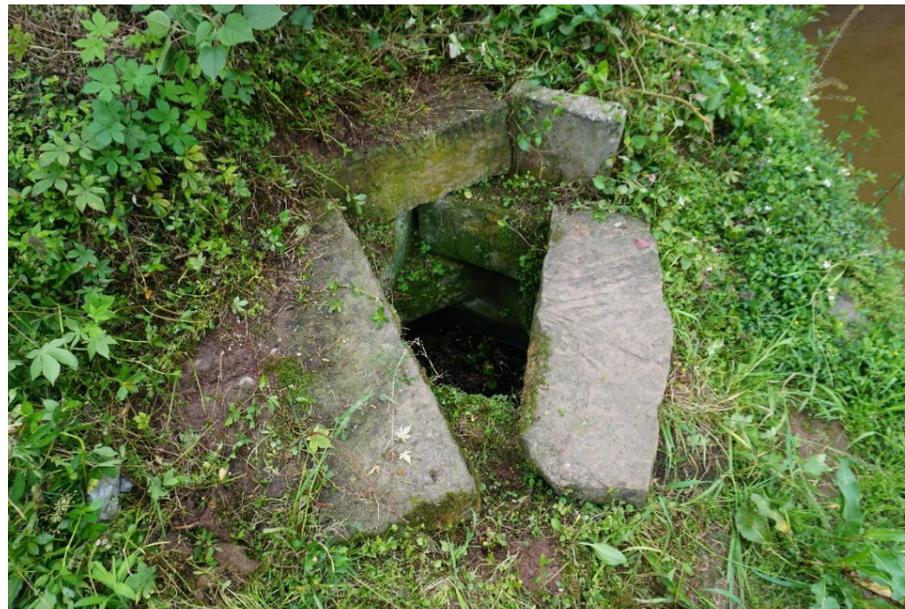
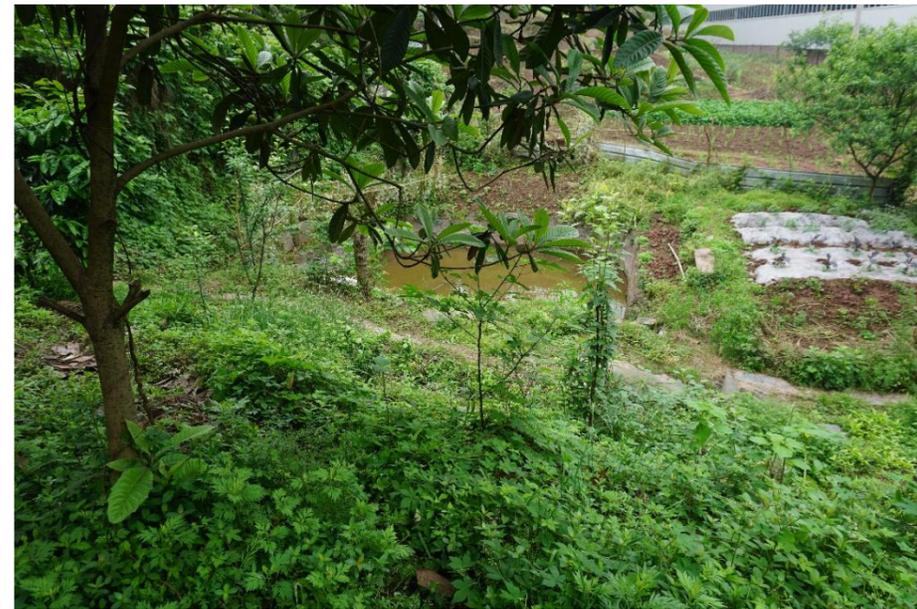
本次调查发现清代古井 1 口，编号 J1。J1 由青灰色条石砌筑而成，平面大致呈方形，内径 1.1 米，外径 1.5 米，井口距水面深约 1.4 米。古井内部以条石上下错位层筑，呈八角形，所用条石规则大体相同，长 1.2 米，宽 0.32 米，高 0.26 米，表面均见较为清晰的凿痕。该古井整体保存较好，现仍用于当地村民取水浇灌菜地。

照片 24 陈家湾古井 J1

照片 25 陈家湾古井远景

陈家湾古井位于工程施工范围内，为工程项目全部占用。从现有的工程资料分析，工程建设将对文物本体造成彻底的破坏，导致文物信息全部丧失，并破坏文物所在环境。

建议对陈家湾古井进行留取资料。

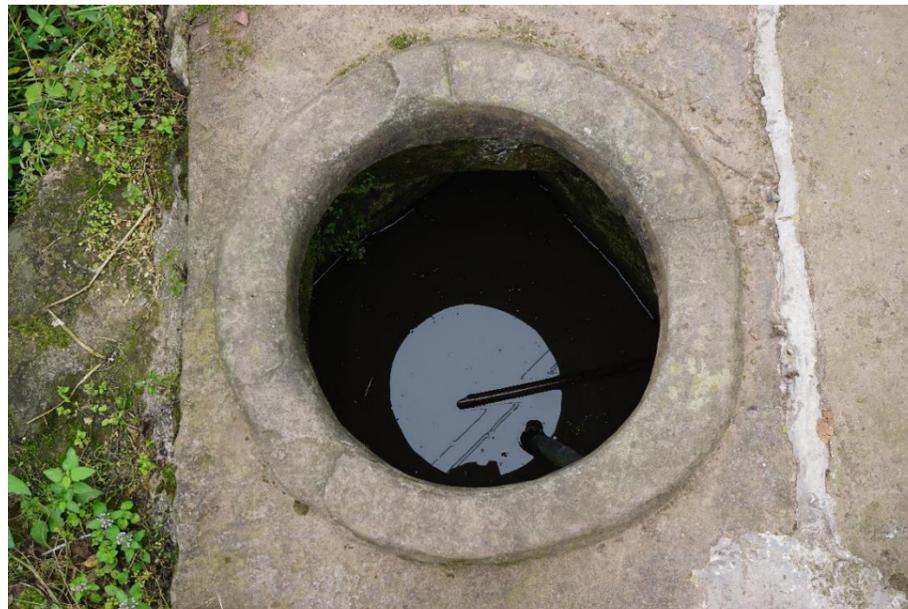
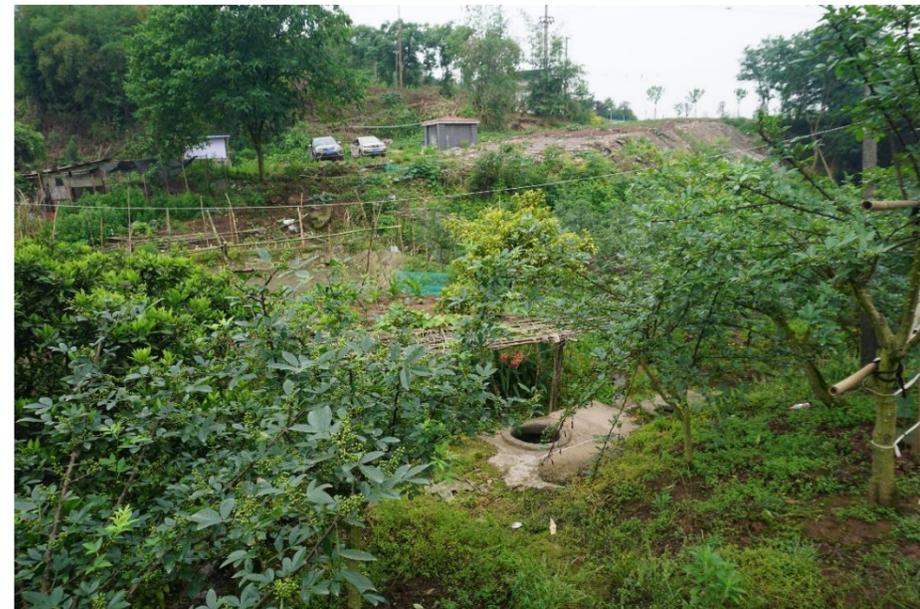
本次调查发现清代古井 1 口，编号 J1，J1 平面呈圆形，于整块石材中部开圆形井圈，井口外径 98 厘米，内径 85 厘米，深度不明，井身以青灰色条石错位叠筑，呈八边形，内现有存水，据当地村民介绍，该古井利用时间较长，自来水管网未铺设之前，为张家沟周边居民的主要生活用水来源，整体保存较好，现已基本废弃，仅用作村民浇灌菜地。

照片 26 张家沟古井 J1

照片 27 张家沟古井远景

张家沟古井位于工程施工范围内，为工程项目全部占用。从现有的工程资料分析，工程建设将对文物本体造成彻底的破坏，导致文物信息全部丧失，并破坏文物所在环境。

建议对张家沟古井进行留取资料。

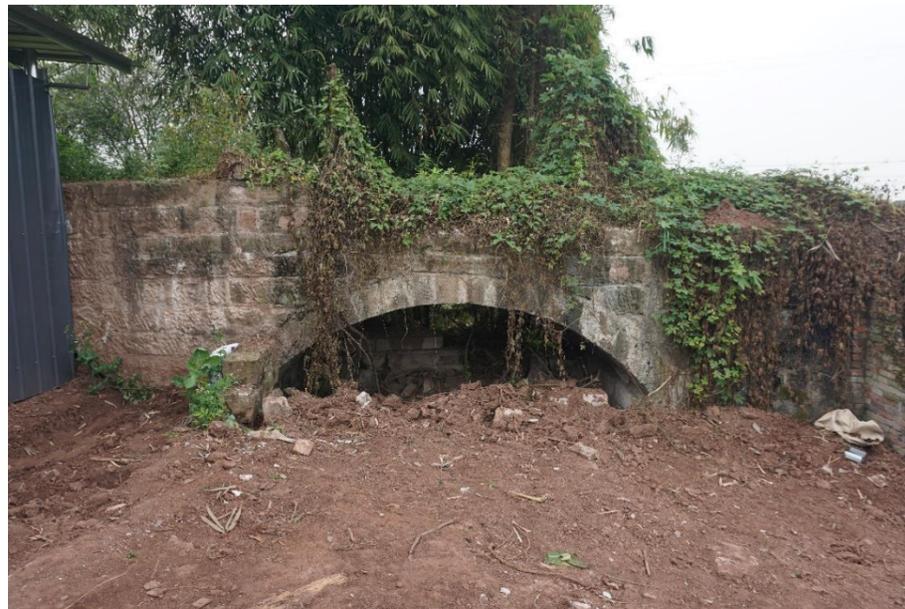
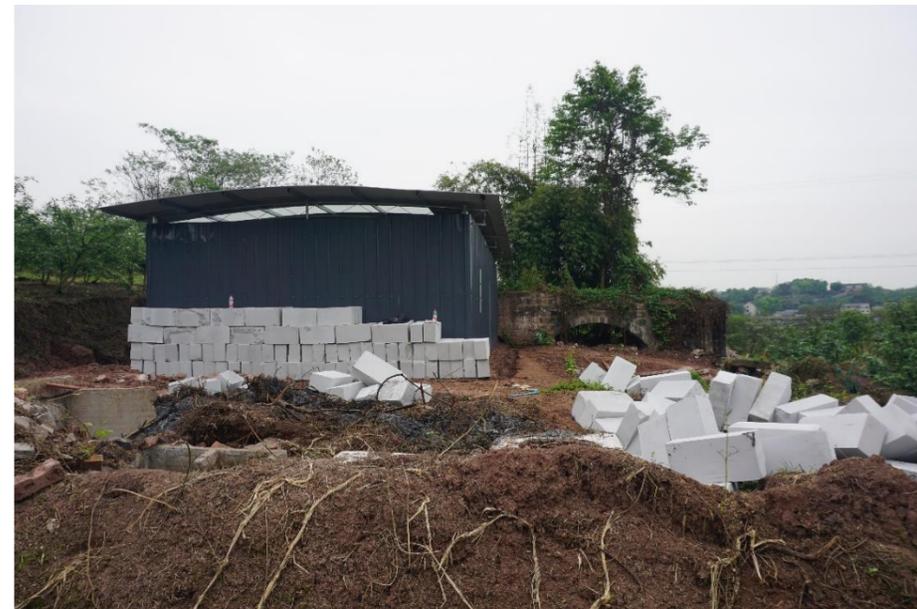
本次调查发现近现代渡槽一座，东北西南走向，长 16.5 米，宽 2.8 米，残高 2.2 米，损毁严重，现存两拱一跨，拱高 1.4 米，跨度 4 米，石质结构，青灰色条石砌筑，其间以石灰勾缝，东北段部分现用作居民住宅左侧墙壁，西南段残缺，多被用于拆毁用作当地建筑材料，可见地面有部分条石散落。据当地村民介绍该渡槽于 1976 年修建，原为刘家湾水库引水渡槽，现已停止使用。

照片 28 刘家湾渡槽

照片 29 刘家湾渡槽远景

刘家湾渡槽位于工程施工范围内，为工程项目全部占用。从现有的工程资料分析，工程建设将对文物本体造成彻底的破坏，导致文物信息全部丧失，并破坏文物所在环境。

建议对刘家湾渡槽进行留取资料。

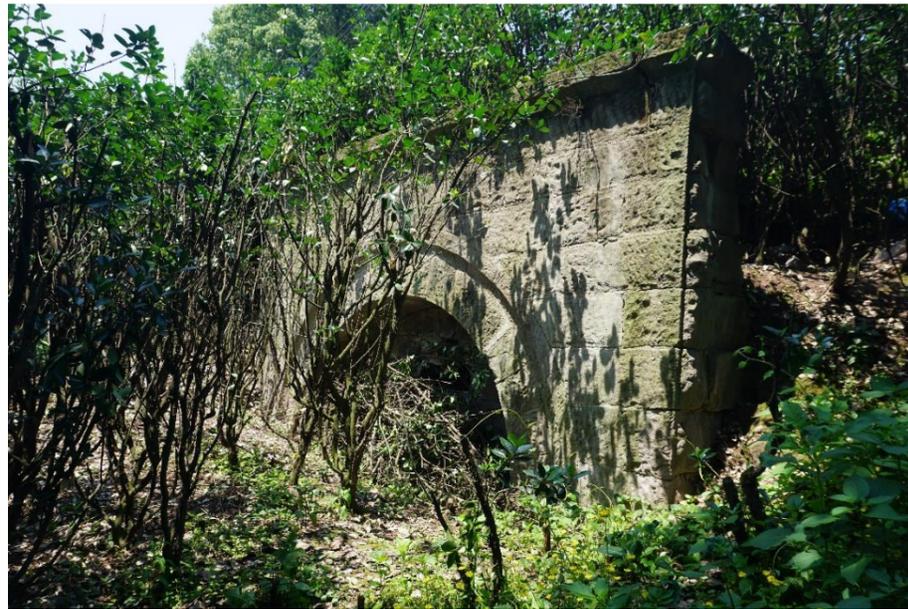
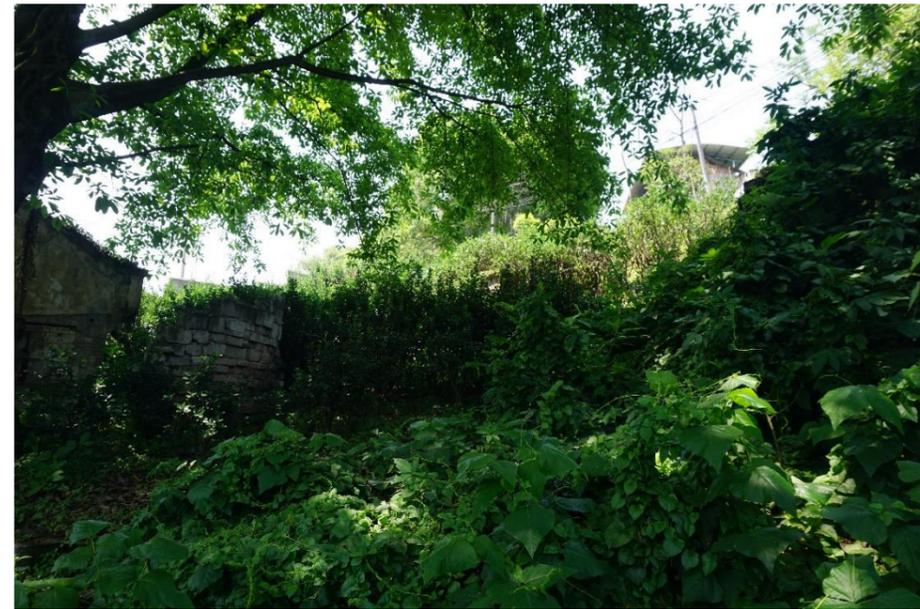
本次调查发现近现代防空洞一处，分北部与南部两个洞口，现南部洞口地处于铜罐驿社区砖瓦村老杨群众工作点内，被铁门封锁，内部具体情况不明。北部洞口现暴露在外，以青灰色条石砌筑而成，表面见较为清晰的凿痕，下部少于部分埋于土下，出露高 250 厘米，宽 560 厘米。洞口内开拱形洞门，出露高 135 厘米，宽约 280 厘米，进深不明，现洞口用块石封堵，无法进入，据当地村民介绍，该防空洞为三线建设时期修建，其内部走向基本呈圆弧形，现已废弃。

照片 30 砖瓦厂防空洞北部洞口

照片 31 砖瓦厂防空洞远景

砖瓦厂防空洞位于工程施工范围内，为工程项目全部占用。从现有的工程资料分析，工程建设将对文物本体造成彻底的破坏，导致文物信息全部丧失，并破坏文物所在环境。

建议对砖瓦厂防空洞进行留取资料。

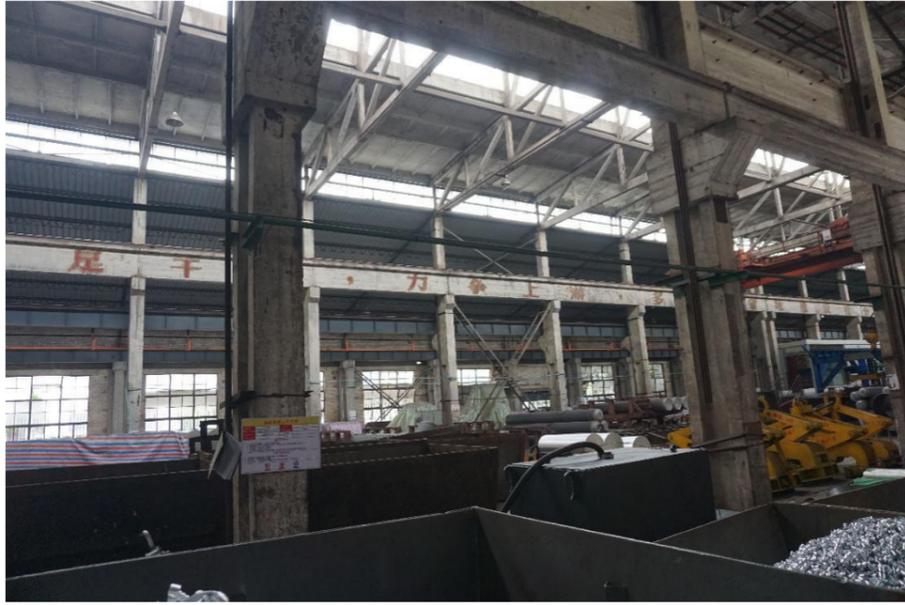
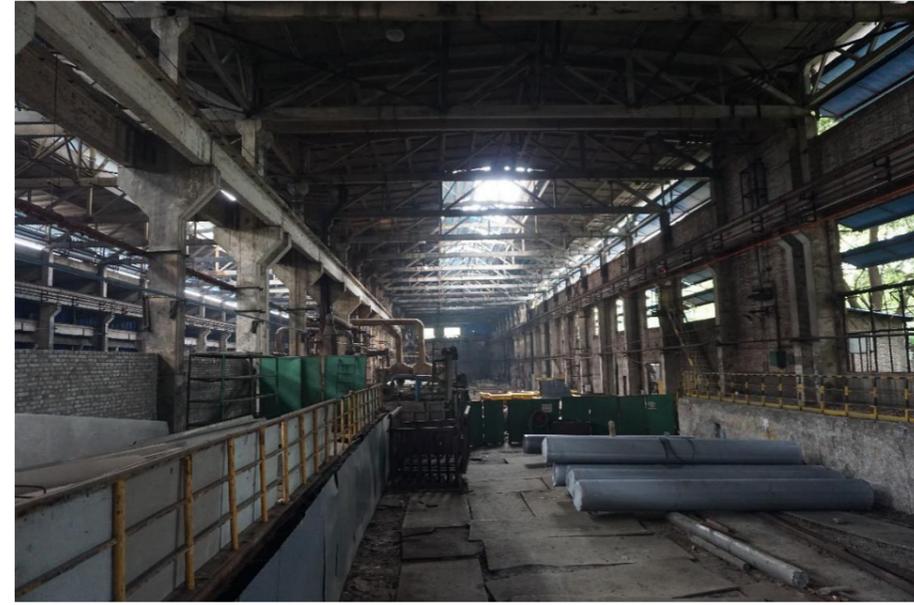
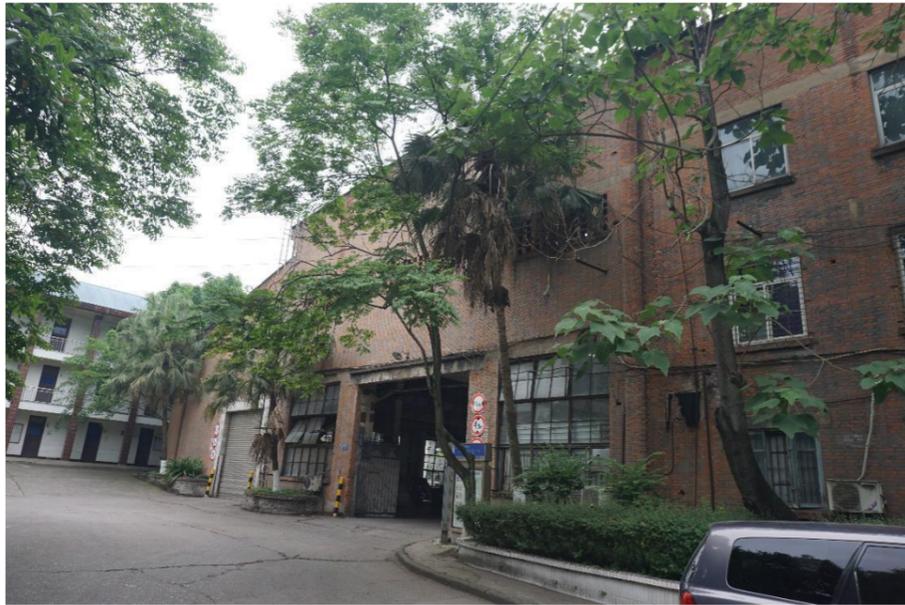
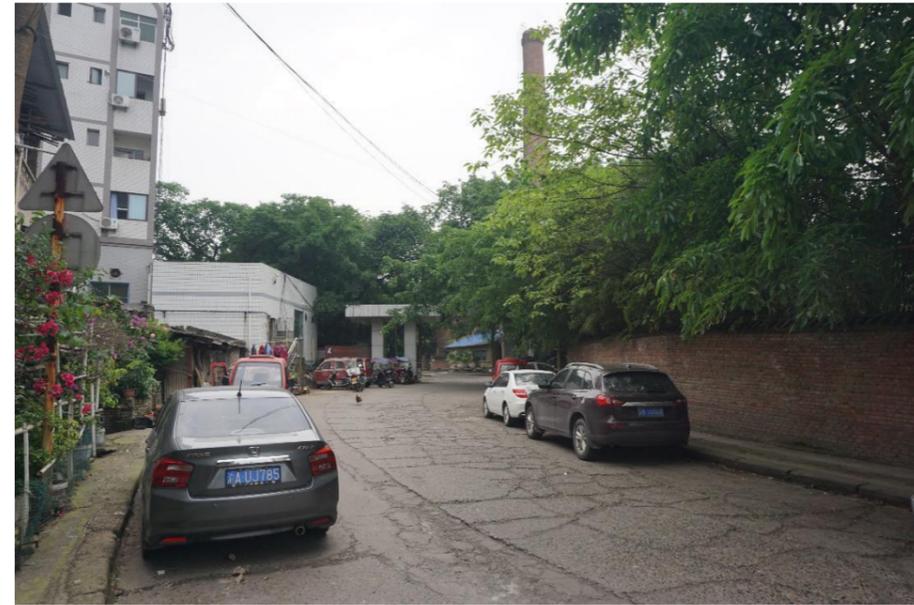
本次调查发现近现代工业建筑旧址一处，原为西南铝业（集团）有限责任公司一分厂，现为该公司熔铸厂，据总公司产业部李主任介绍，该分厂于 1961 年立项，1963 年自甘肃宏谷厂搬迁，1965 年开始修建，于 1968 年建成，1970 年开始投入生产，主要以生产铝制品为主，产品在民用及军用领域广泛流通。厂区东西长约 400 米，南北宽约 200 米，以熔铸车间为核心建筑，车间位于厂区南部，大致呈东西向分布，东西长约 300 米，南北宽约 40 米，高约 23 米，顶部以透明玻璃遮盖，呈拱形，下立有成对的砖混结构高大支撑柱，外表均涂抹有石灰，立柱外约 6 米砌砖墙，厂房南侧大梁上粉刷有“鼓足干劲，力争上游，多快好省的建设社会主义”标语，立柱上也粉刷有部分标语，以“自力更生奋发”、“毛主席著作是□□”最具代表性，部分标语脱落，文字信息不清晰。熔铸车间周围分布有十余处砖砌建筑，均为厂区生产及生活设施，现大部分仍在继续使用。该熔铸厂及其周边附属设施均为上个世纪六、七十年代的产物，是新中国“三线工程建设”的真实写照。

照片 32 西南铝集团一分厂旧址熔铸车间 1

照片 33 西南铝集团一分厂旧址熔铸车间 2

照片 34 西南铝集团一分厂旧址熔铸车间大门

照片 35 西南铝集团一分厂旧址远景

西南铝业集团一分厂旧址位于工程施工范围内，为工程项目全部占用。从现有的工程资料分析，工程建设将对文物本体造成彻底的破坏，导致文物信息全部丧失，并破坏文物所在环境。

建议对西南铝业集团一分厂旧址进行留取资料。
