鉴定报告

报告编号: CDZJ2025JDLH01000

项目名称: 九龙坡区西彭镇铝城南路11号翠林居2幢1单元增设电梯工程

鉴定类别: 结构安全性

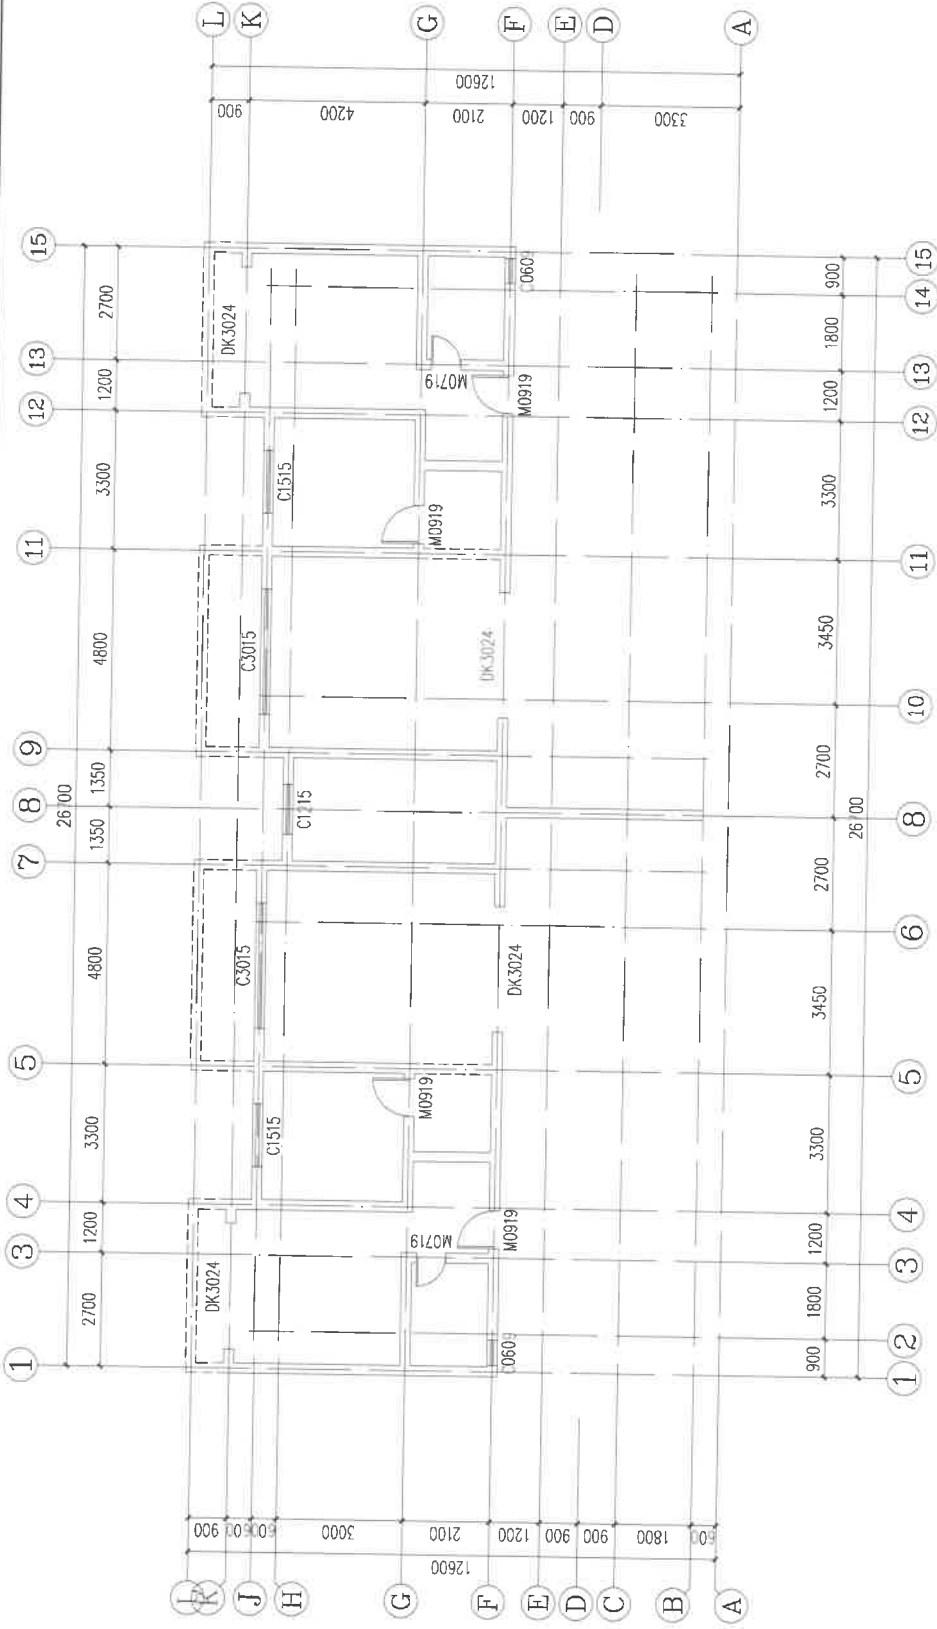
七层平面布置图 1:100

经对房屋整体外观质量进行检查,检测期间除发现七层 F/7~9 墙体渗水外,暂未发现房屋上部结构有明显缺陷,各承重构件外观质量良好。

对该房屋结构构件外观进行全面检查,检测期间除发现七层 F/7~9 墙体渗水外,暂未发现房屋上部结构有明显缺陷,按裂缝或其他损伤情况评定的各构件安全等级均为  $b_u$  级。
