九龙坡区铝城北路3号宏达花园6栋4单元
增设电梯工程
结构安全论证报告

工程名称: 九龙坡区铝城北路3号宏达花园6栋4单元增设电梯工程

报告编号: DSDJZ-2024-1226-11
建设单位: 九龙坡区铝城北路3号宏达花园6栋4单元业主

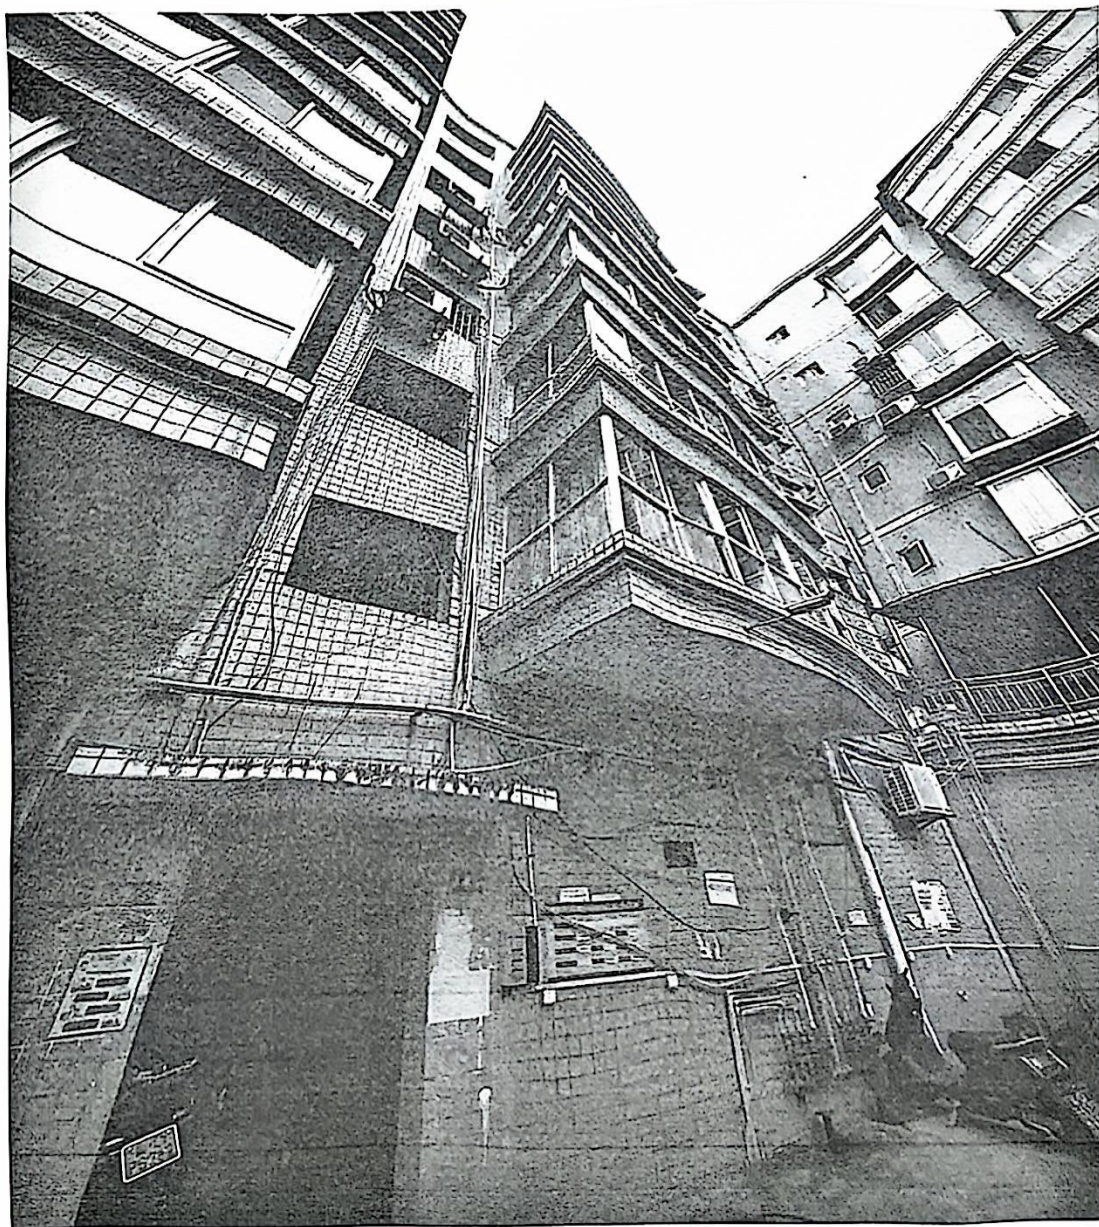
图 1-1 九龙坡区铝城北路 3 号宏达花园 6 栋 4 单元外观图

九龙坡区铝城北路 3 号宏达花园 6 栋 4 单元位于重庆市九龙坡区，房屋主体结构设计合理使用年限为 50 年，结构设计基准期为 50 年；该房屋主体结构外观图见图 1-1。

总层数	7	标准层层高	3.0m
房屋用途	普通住宅		
墙体材料	240mm 普通烧结页岩砖		
主体结构形式	底部框架上部砌体结构		
电梯位置处	构造柱	240x240	
主要构件截面	结构梁	240x400 240X180	
承重墙截面	240mm 局部存在 120mm 普通烧结页岩砖		
使用环境	目前建筑物处于正常使用状态下，周边环境良好与原设计条件一致
