# 九龙坡区兴胜路特3号佳新花园3单元增设 电梯工程 结构安全论证报告

工程名称: 九龙坡区兴胜路特3号佳新花园3单元增设电梯工程

报告编号: ZSSJ-2026-0806-01

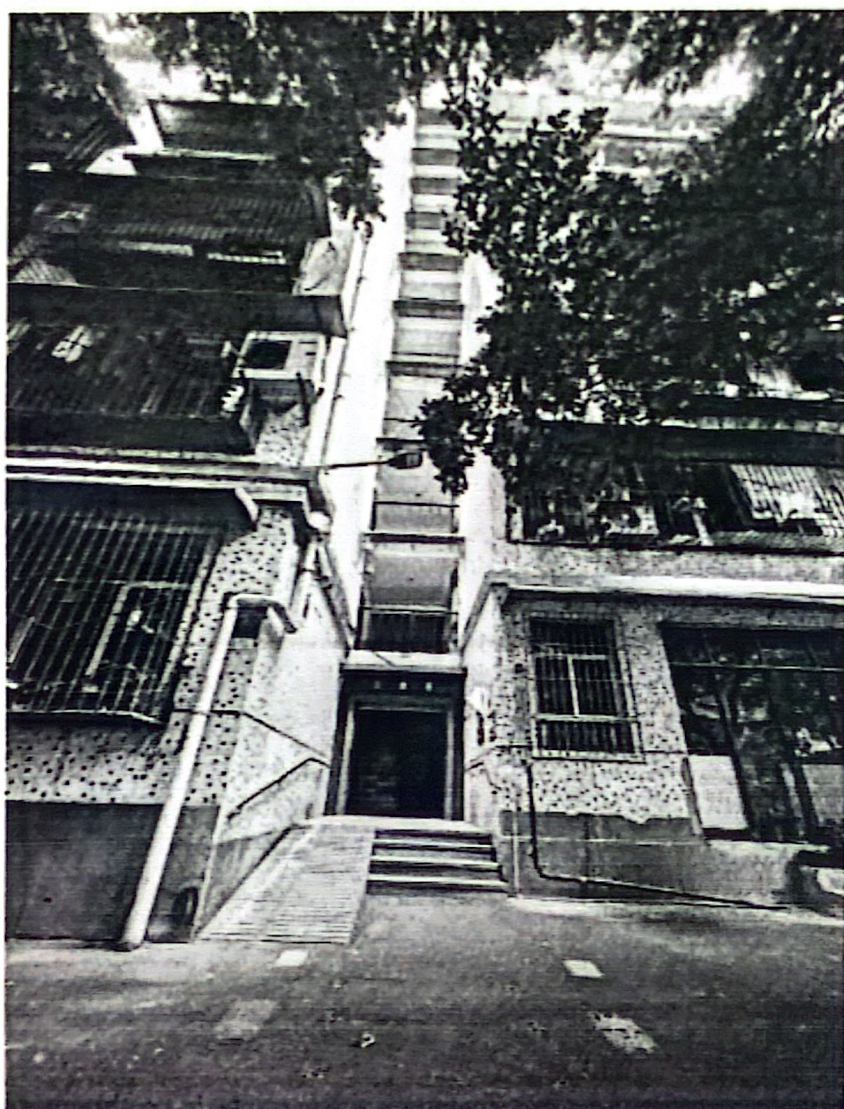
图 1-1 九龙坡区兴胜路特 3 号佳新花园 3 单元外观图

九龙坡区兴胜路特 3 号佳新花园 3 单元位于重庆市九龙坡区, 房屋主体结构设计合理使用年限为 50 年, 结构设计基准期为 50 年; 该房屋主体结构外观图见图 1-1。
