# 重庆市九龙建设工程质量检测中心股份有限公司

## 检测报告

工程名称: 2025年度九龙坡区建设工程监督检测服务项目

检测项目: 排水管道工程

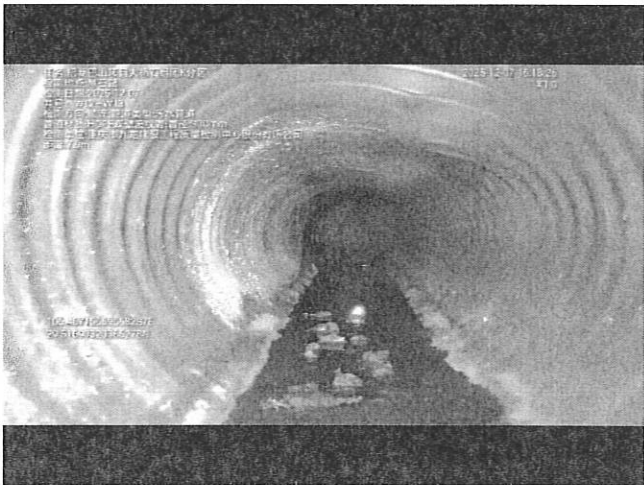
| 照片 1 | | | | | | | | |

| 7.9 | 结构性缺陷 | (BX)变形 | 2 | 2 | 1212 | 1.3 | W12_W13_20251207_1.png | 管道受外力挤压造成形状变异。 |

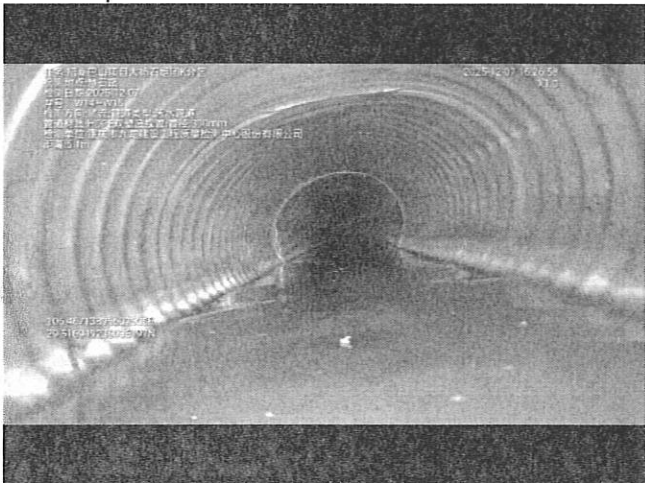
| 照片 1 | | | | | | | | |

| 5.1 | 结构性缺陷 | (BX)变形 | 2 | 2 | 1212 | 1.2 | W14_W15_20251207_1.png | 管道受外力挤压造成形状变异。 |

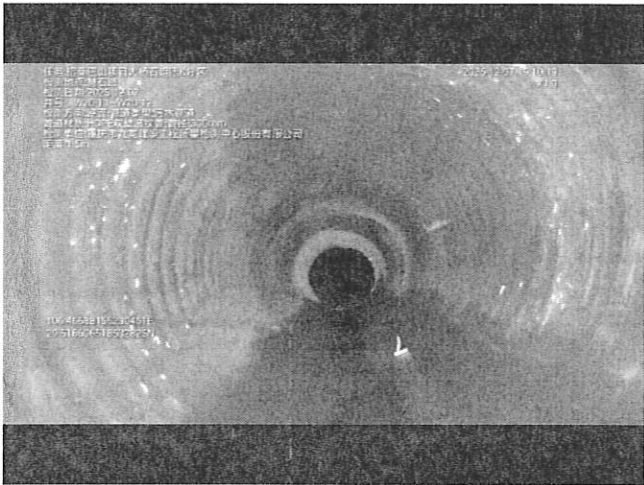
| 照片 1 | | | | | | | | |

| / | / | (ZC)正常 | / | / | / | / | W20-11_W20-12_20251207_1.png | 未发现缺陷，管道状态良好。 |

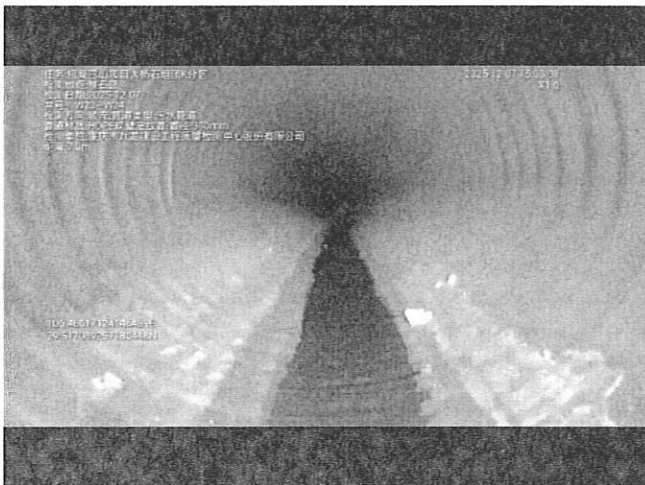
| 照片 1 | | | | | | | | |

| / | / | (ZC)正常 | / | / | / | / | W23_W24_20251207_1.png | 未发现缺陷, 管道状态良好。 |

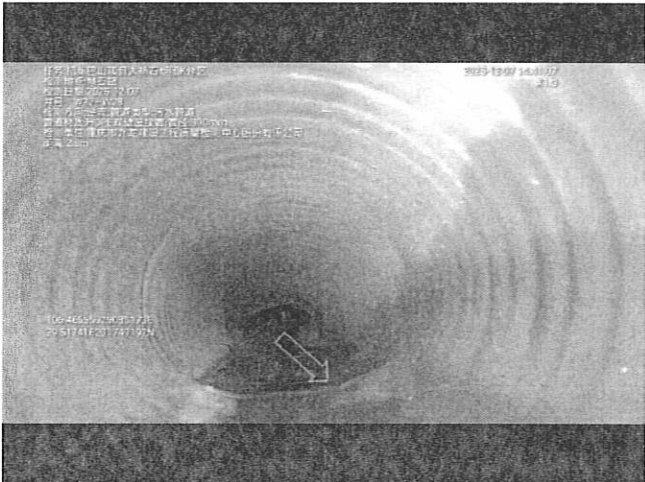
| 照片 1 | | | | | | | | |

| 2.8 | 结构性缺陷 | (BX)变形 | 1 | 1 | 1212 | 4.4 | W27_W28_20251207_1.png | 管道受外力挤压造成形状变异。 |

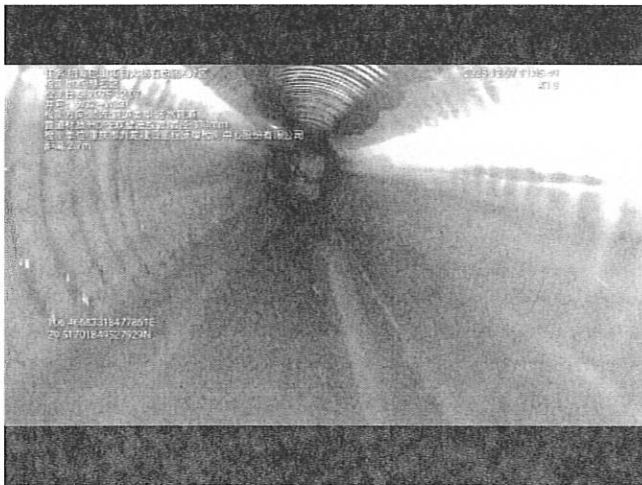
| 照片 1 | | | | | | | | | | | |

| / | / | (ZC)正常 | / | / | / | / | W32_W33_20251207_1.png | 未发现缺陷, 管道状态良好。 | | | |

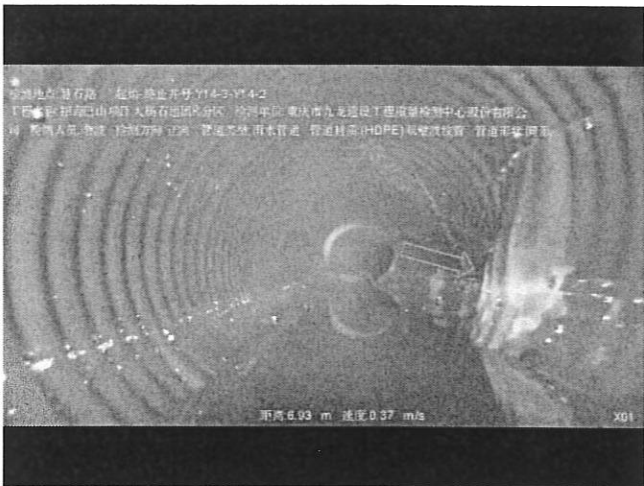
照片 2

| 7 | 结构性缺陷 | (BX)变形 | 1 | 1 | 0305 | 0.6 | Y14-3_Y14-2_20251206_2.png | 管道受外力挤压造成形状变异。 | | |

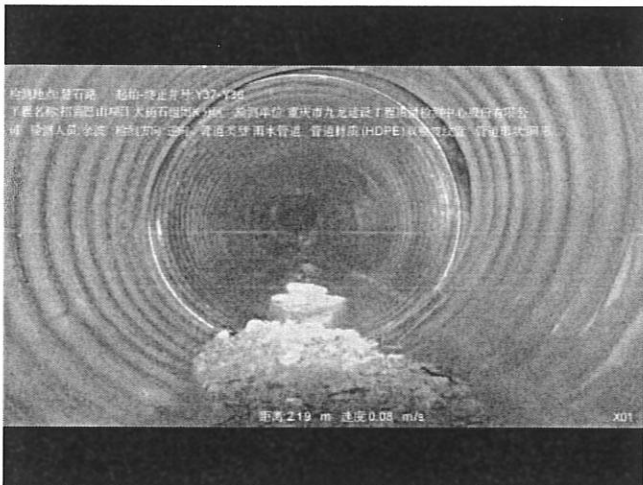
| 照片 1 | | | | | | | | |

| 2.2 | 功能性缺陷 | (ZW)障碍物 | 0.1 | 1 | 0507 | 0.6 | Y37_Y36_20251206_1.png | 管道内影响过流的阻挡物。 |

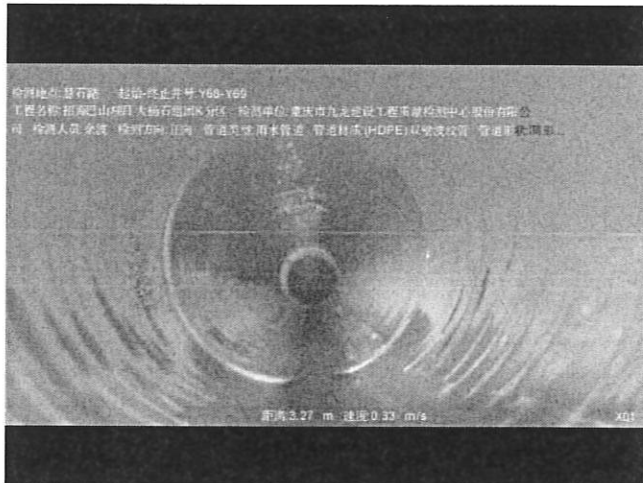
| 照片 1 | | | | | | | | | |

| / | / | (ZC)正常 | / | / | / | / | Y68_Y69_20251206_1.png | 未发现缺陷, 管道状态良好。 | |
